## Piano di Assetto Naturalistico della Riserva Guidata "Borsacchio"

*Elaborati di Analisi*  
Sistema Antropico

### **AA.5** **REPERTORIO DEGLI** **ELEMENTI DI** **INTERESSE STORICO** **TESTIMONIALE E** **PAESAGGISTICO**

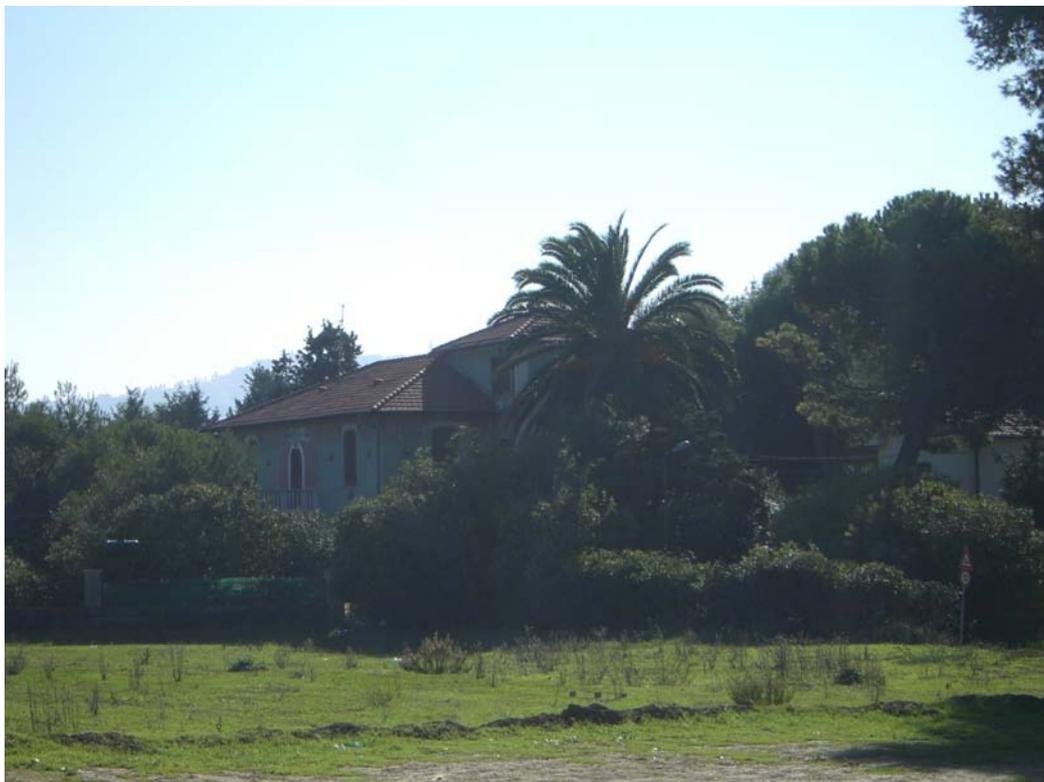
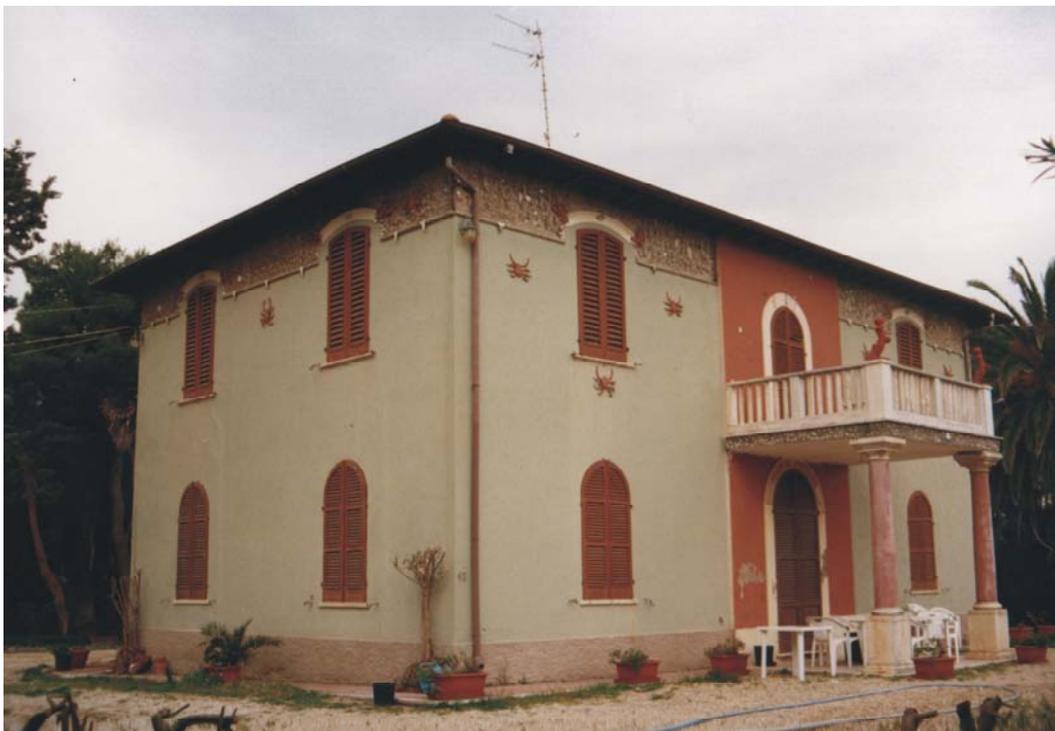
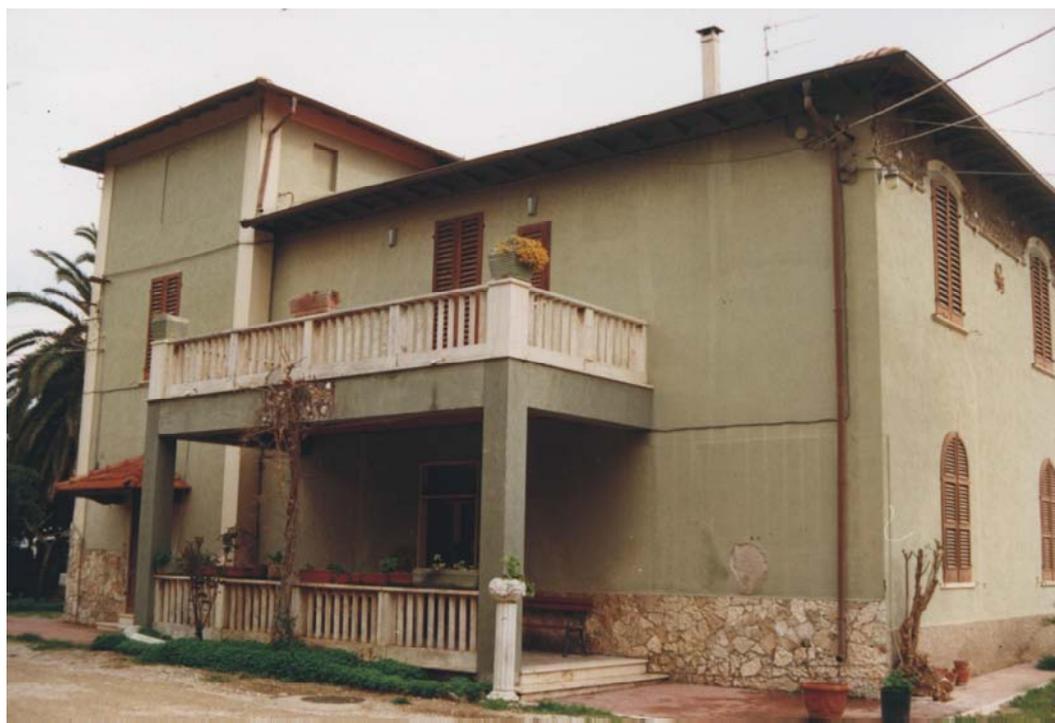
L'organismo architettonico è in discreto stato di manutenzione e presenta una buona stabilità strutturale. Il piccolo edificio annesso, in prossimità della recinzione fronte mare, probabilmente usato a servizio dell'attività balneare (è da ricordare infatti che, con tutta probabilità la villa fu usata, in passato, anche come circolo privato, di qui la denominazione " il rifugio del pescatore") versa in pessime condizioni strutturali, sia per quanto riguarda i paramenti murari che per la copertura.

L'edificio è stato oggetto di rimaneggiamenti poco pertinenti negli elementi di finitura; la pittura delle pareti è stata realizzata con materiali plastici, il cancello che separa il parco della villa dalla spiaggia è in cemento armato a vista, opera di recente realizzazione.

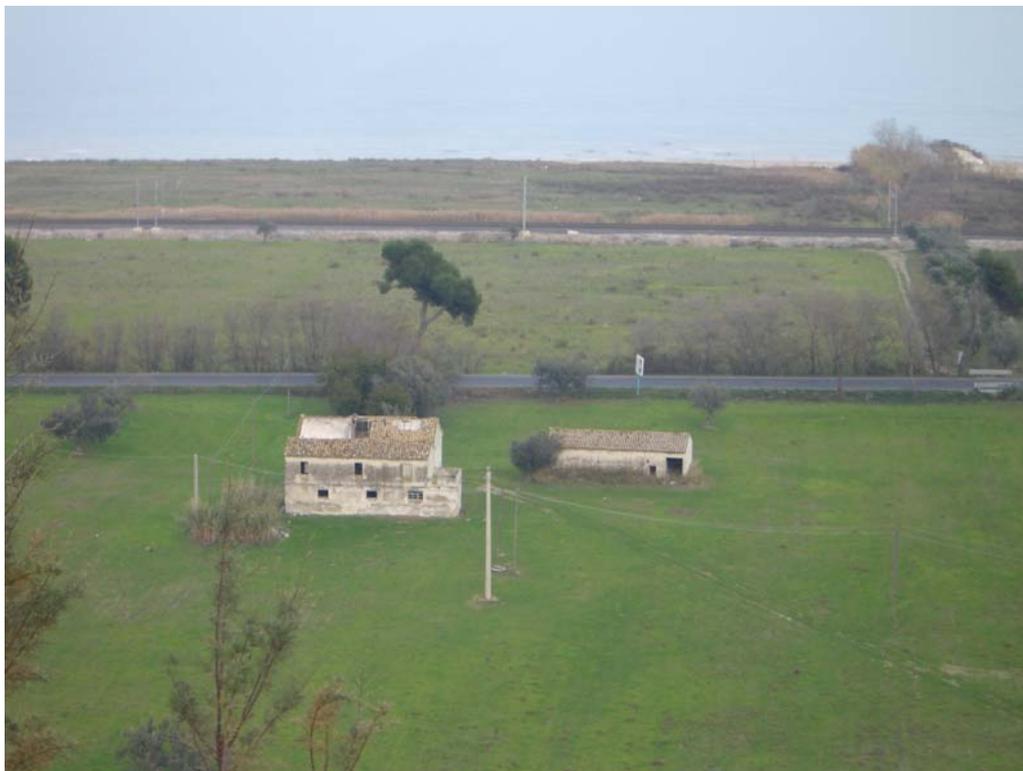
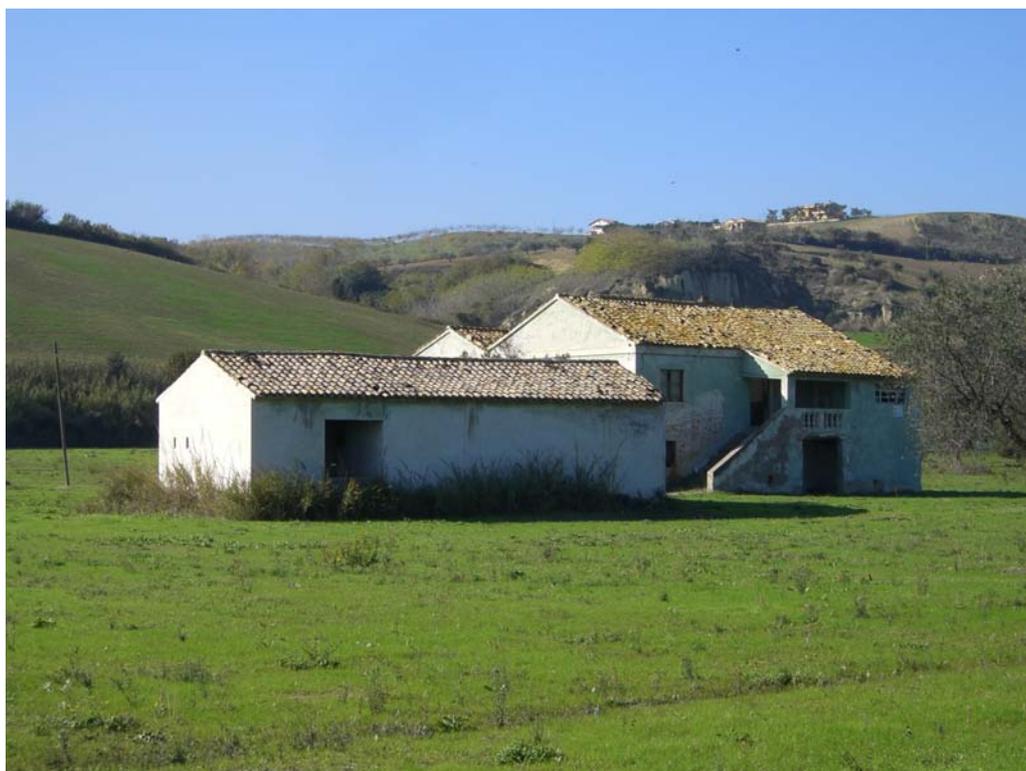
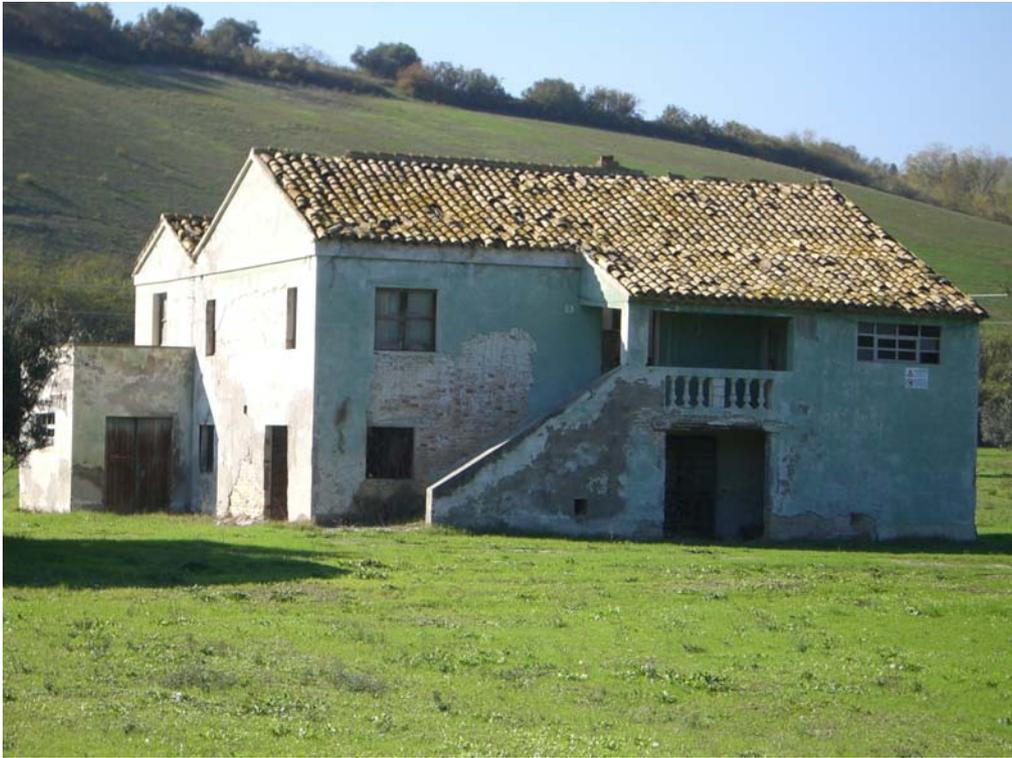
Le murature portanti dell'edificio principale versano in discrete condizioni strutturali; i tetti, privi di canali di gronda, sono da ristrutturare o da ricostruire. L'annesso laterale è in buone condizioni di stabilità. L'intonaco esterno è ammalorato e fatiscente. L'impianto originario risulta integro e ben conservato.

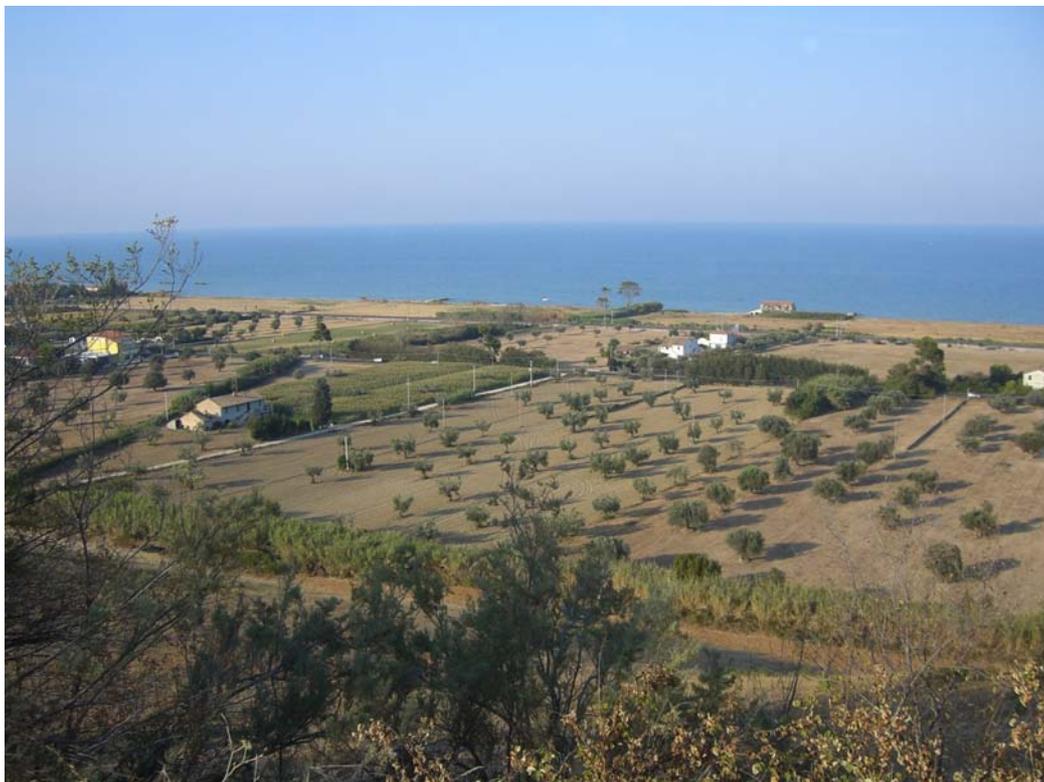
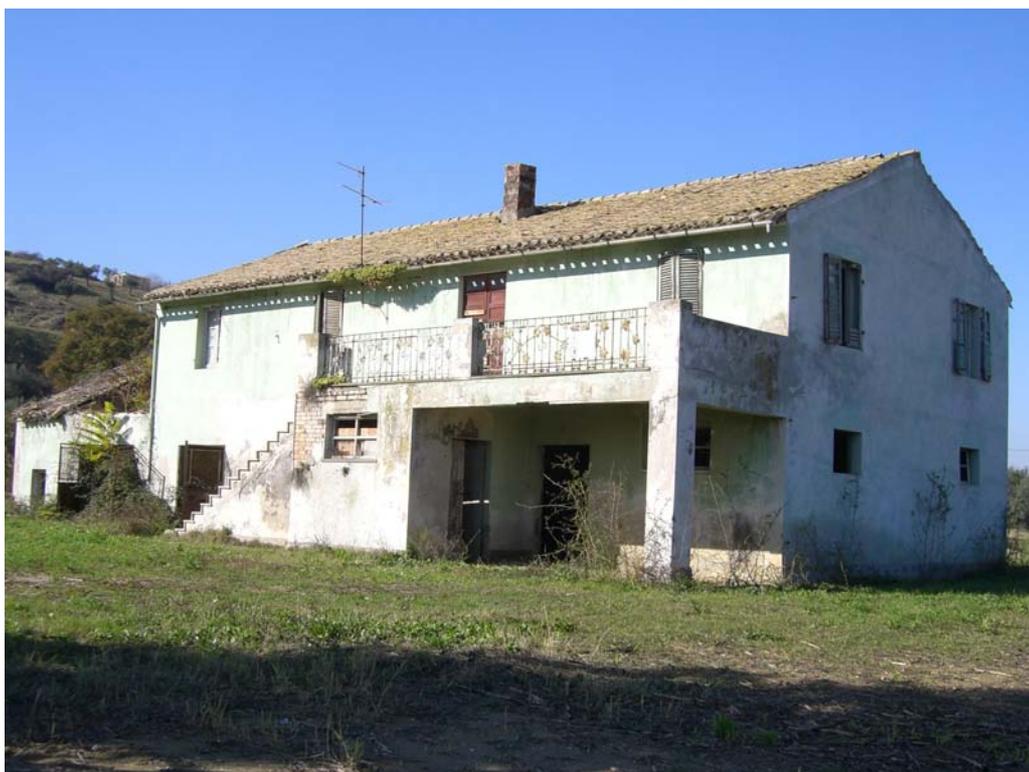
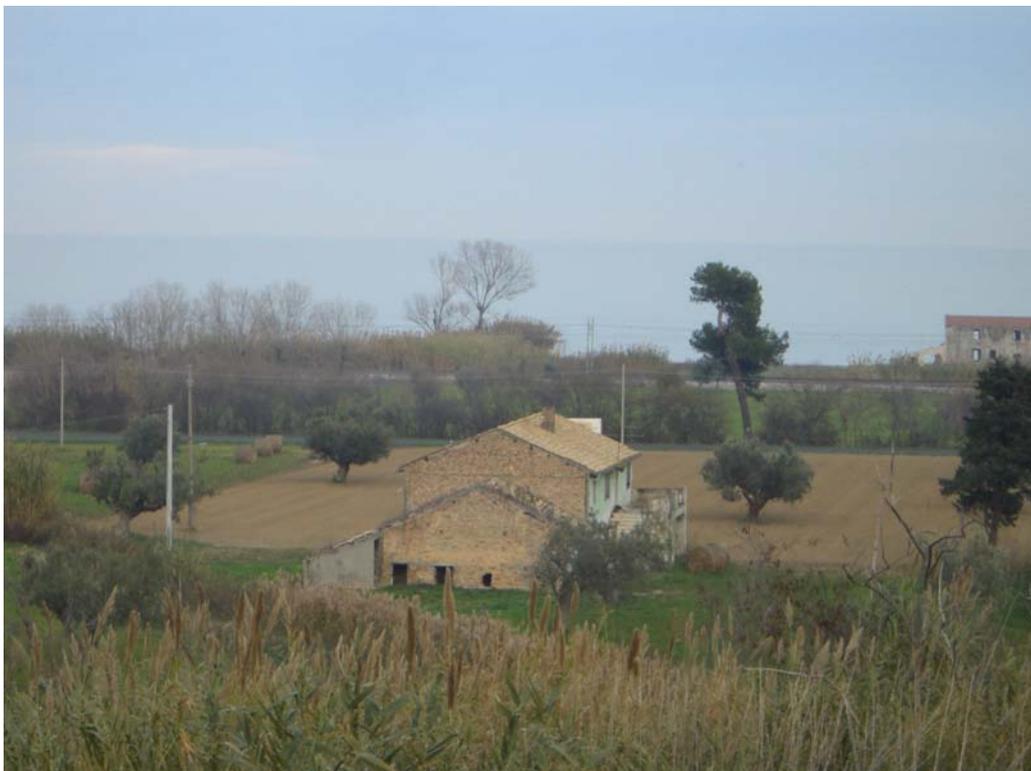
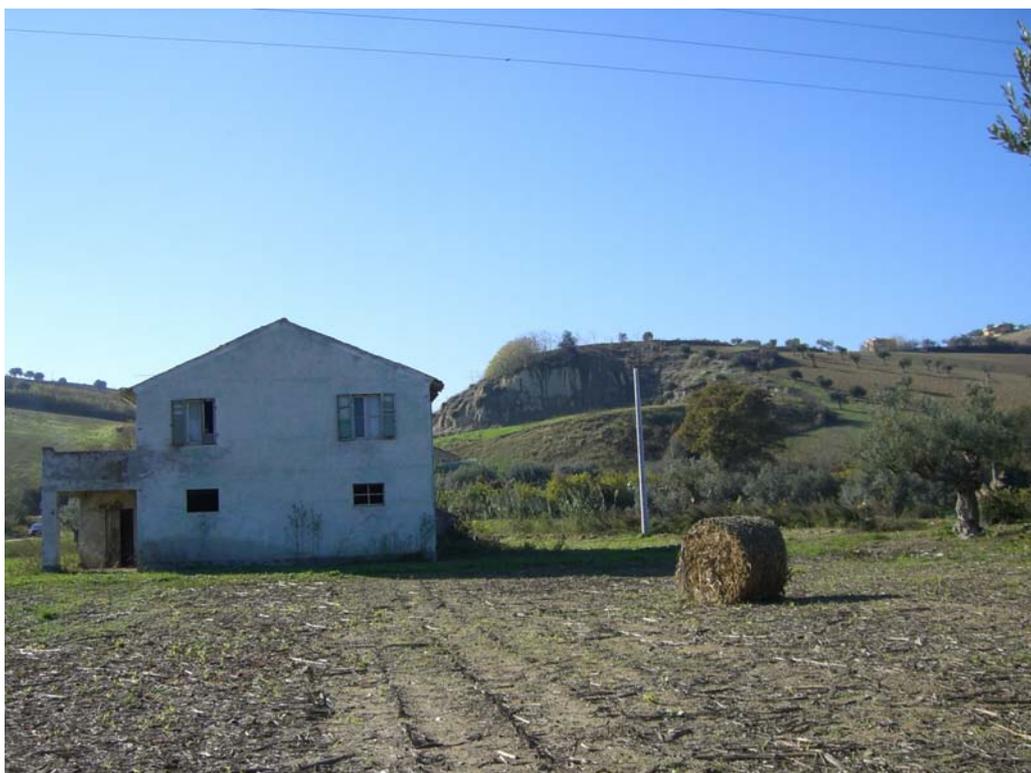
Sia le mura portanti che i solai ed il tetto sono in condizioni, eccezion fatta per l'annesso laterale, in pessime condizioni strutturali, sia per quanto riguarda i paramenti murari che per la copertura.

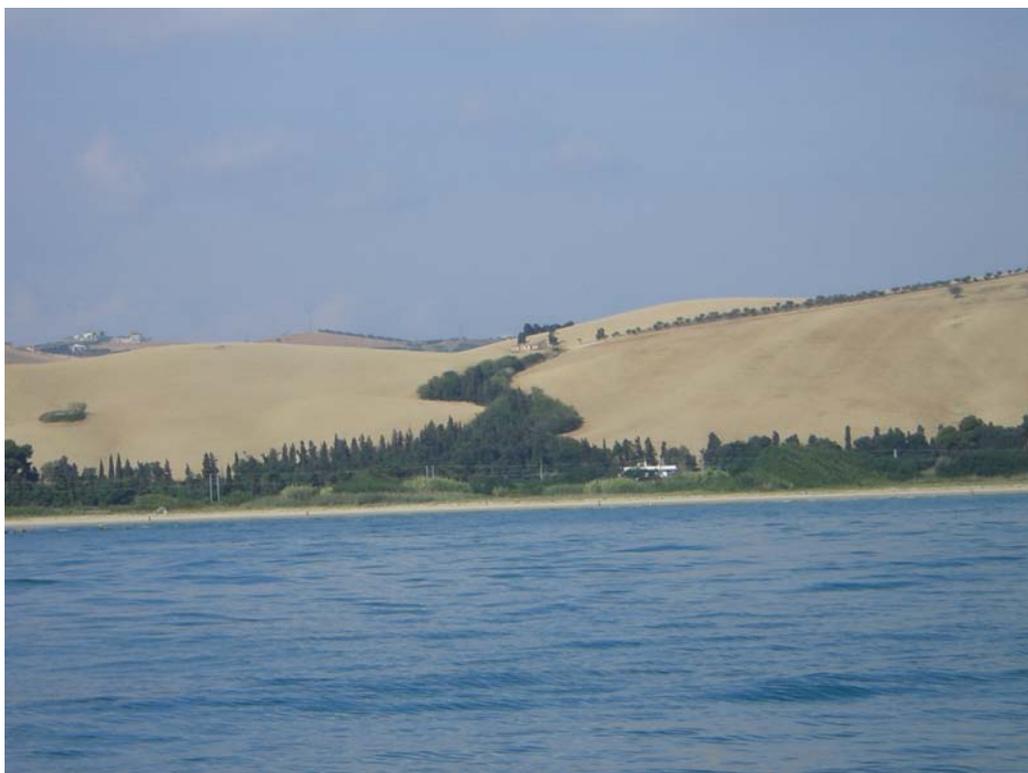
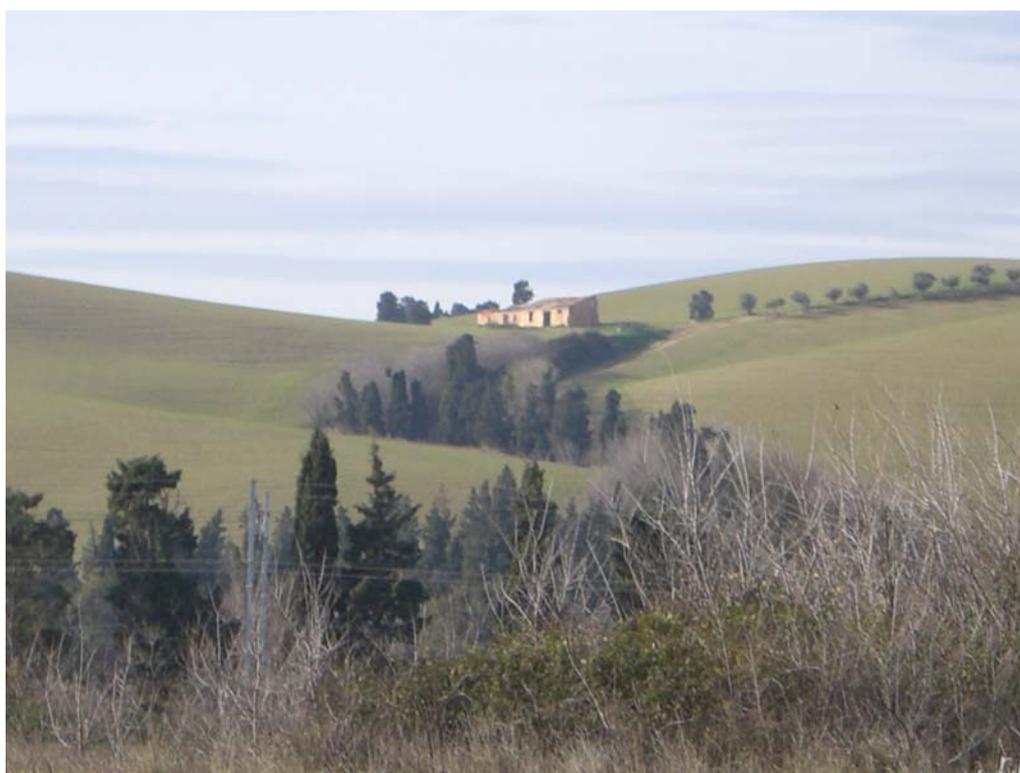
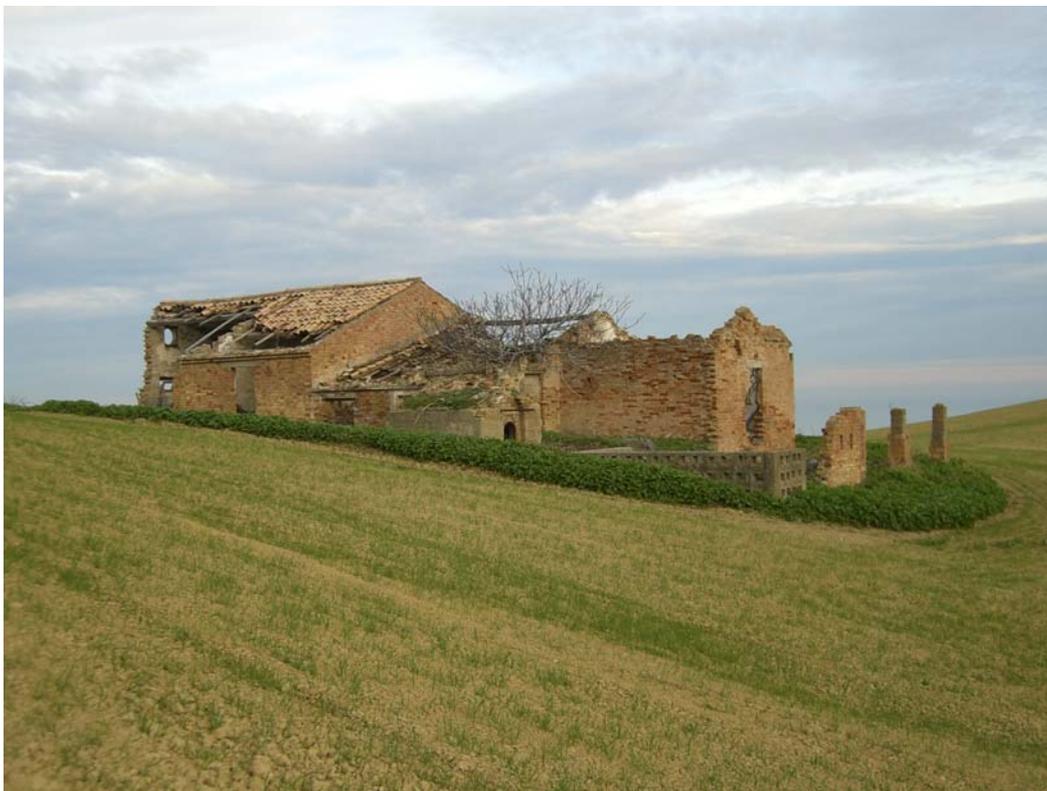
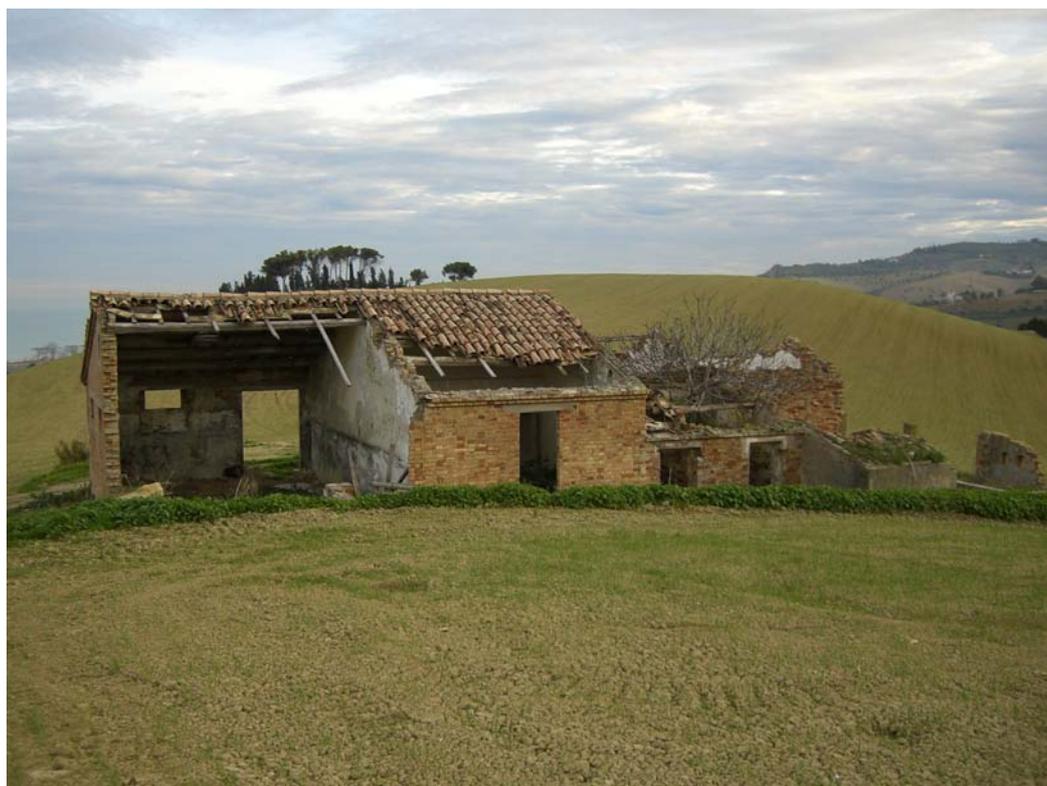
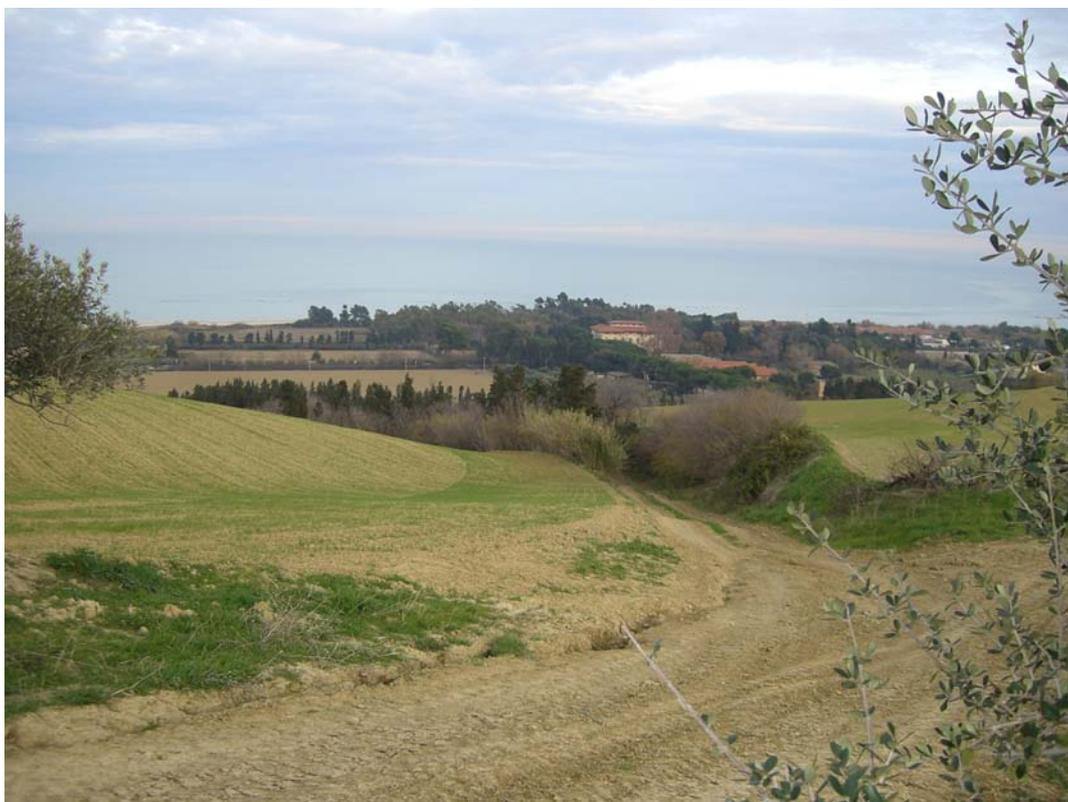
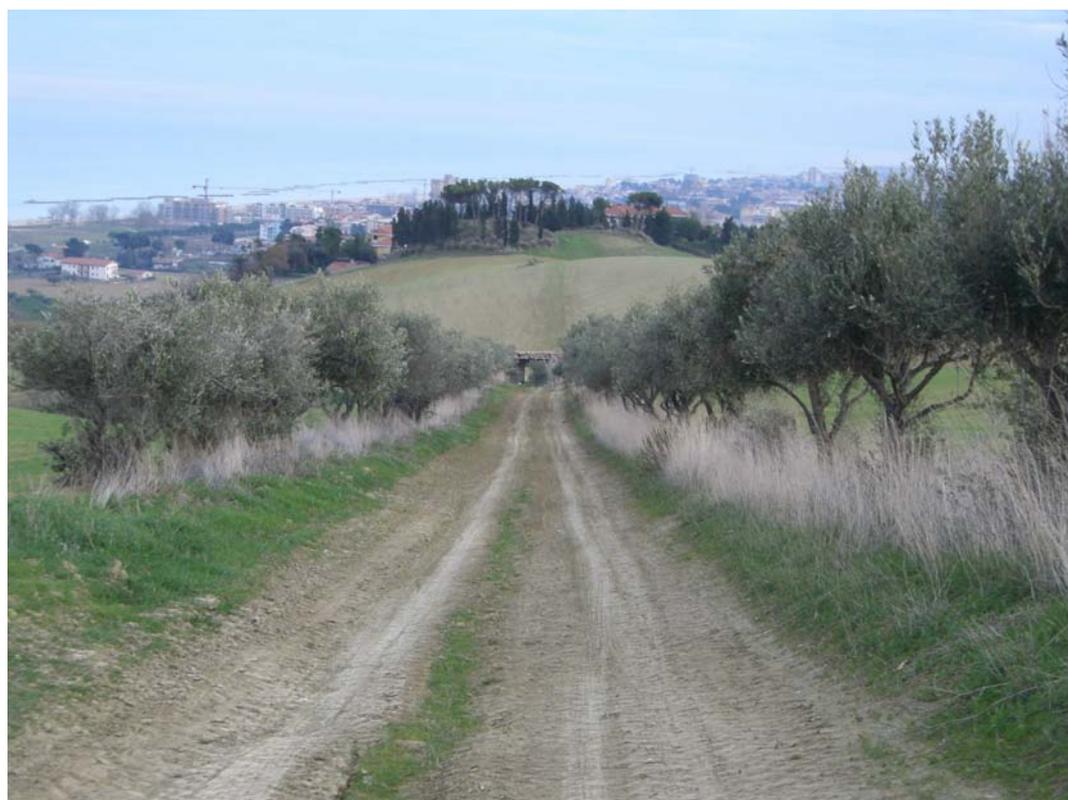
L'edificio è allo stato di rudere, con numerose parti delle murature perimetrali e della copertura mancanti. La muratura esterna in mattoni faccia vista presenta, laddove ancora in essere, una mediocre stabilità strutturale; evidenti e numerose sono le fessure sui lati corti del casale e sopra le bucatore. Il tetto originariamente presentava una struttura portante in legno e manto di copertura in coppi. Il manto è ora deformato, ammalorato e in gran parte mancante. Le finiture (infissi, grondaie e pavimentazioni) dell'abitazione sono assenti.

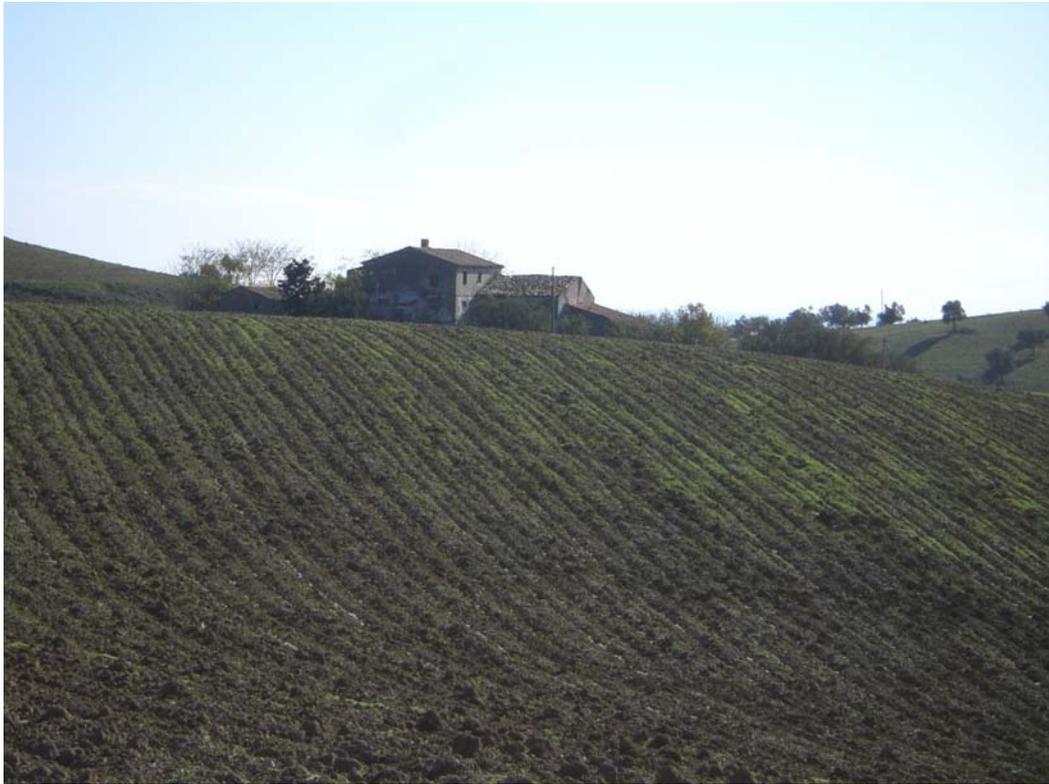
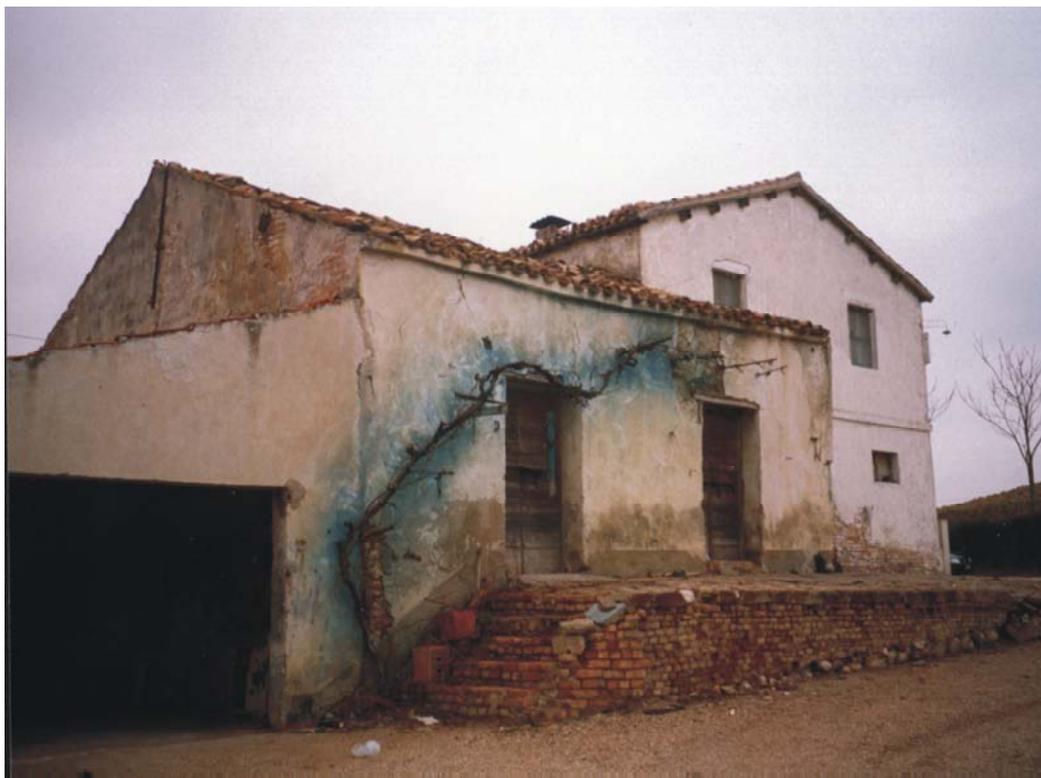
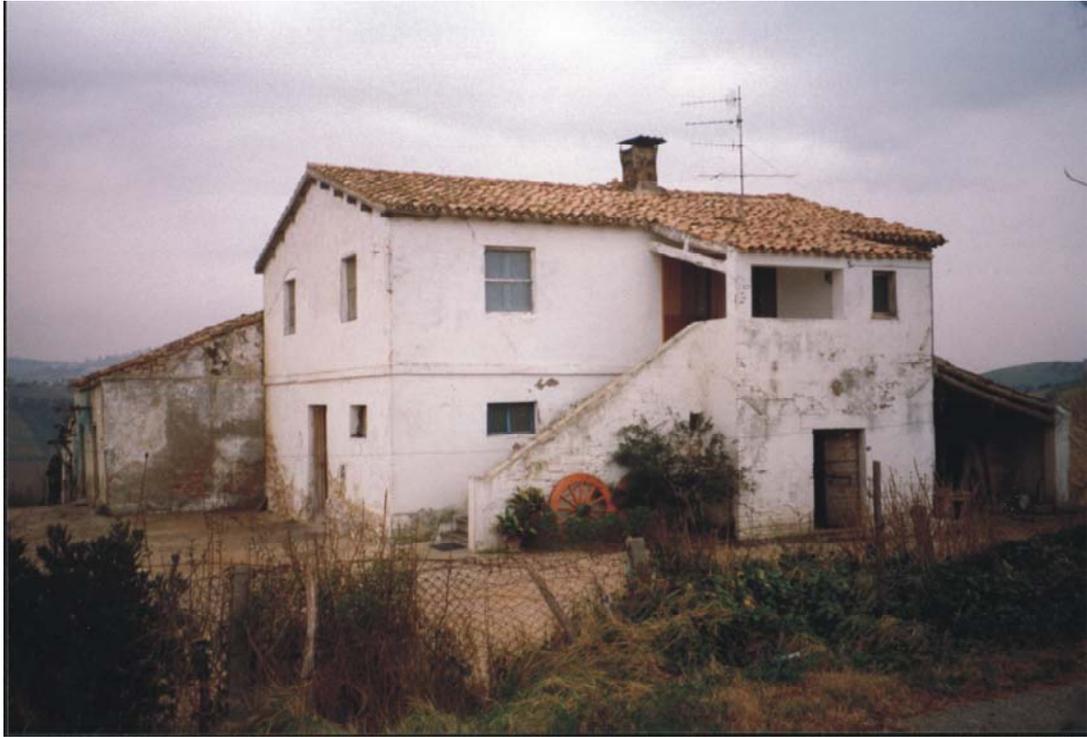
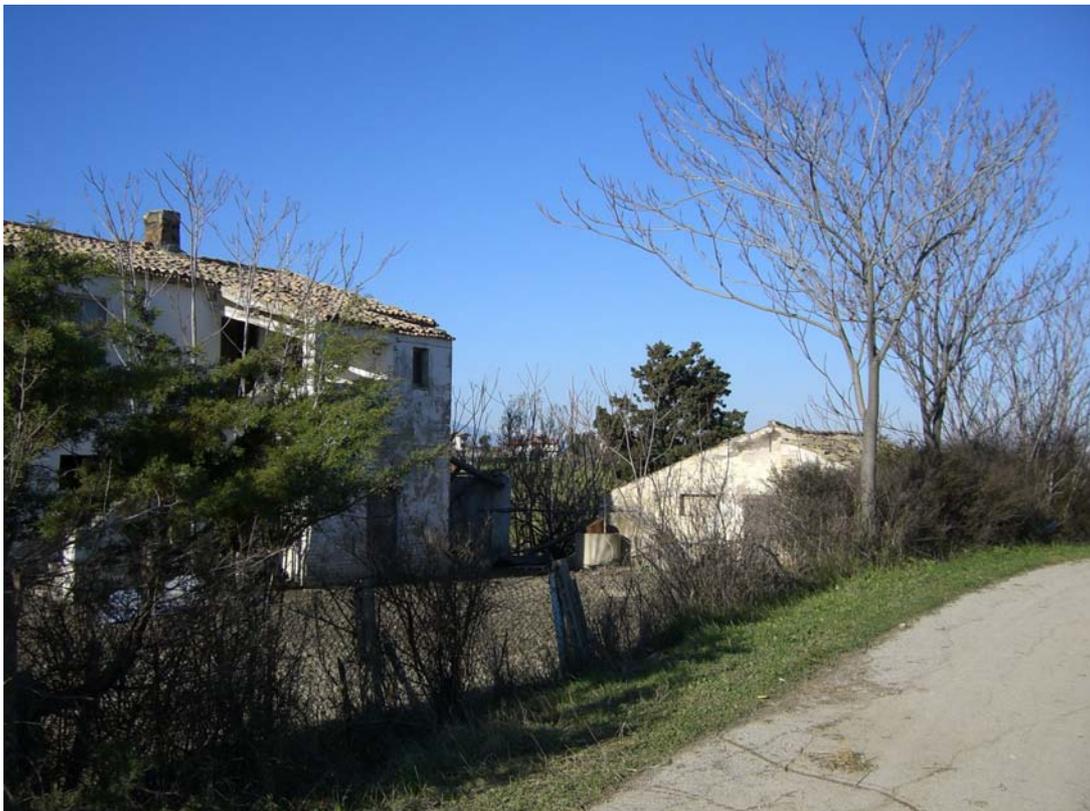
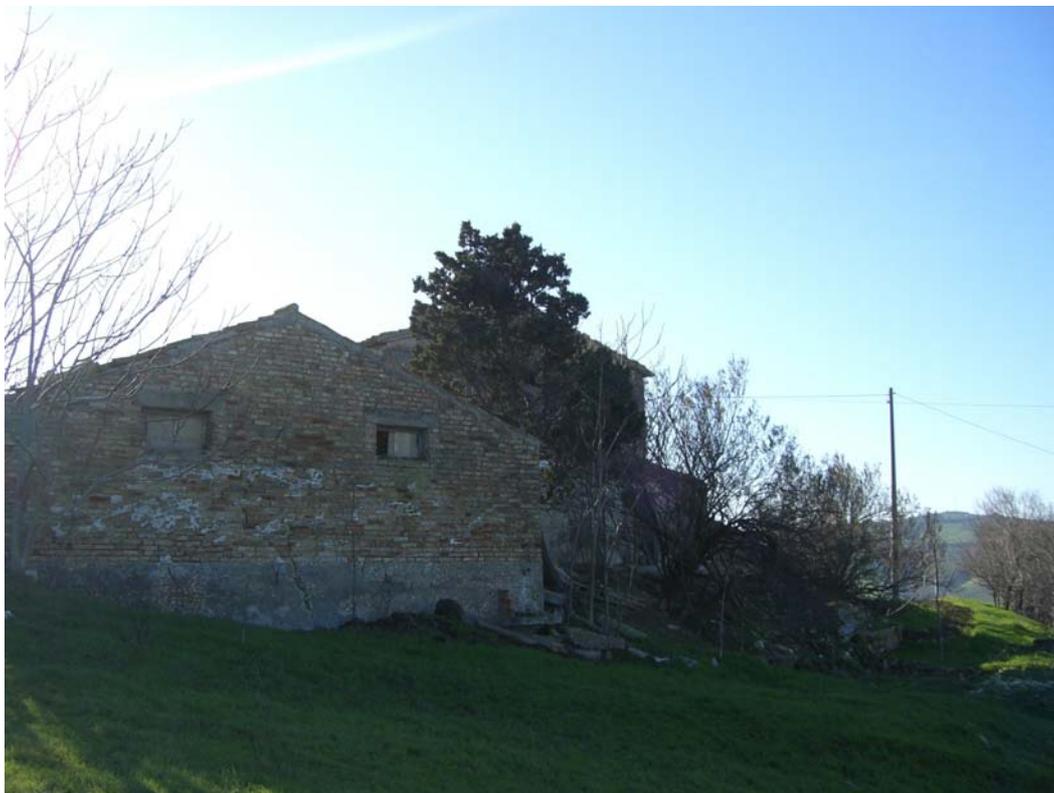
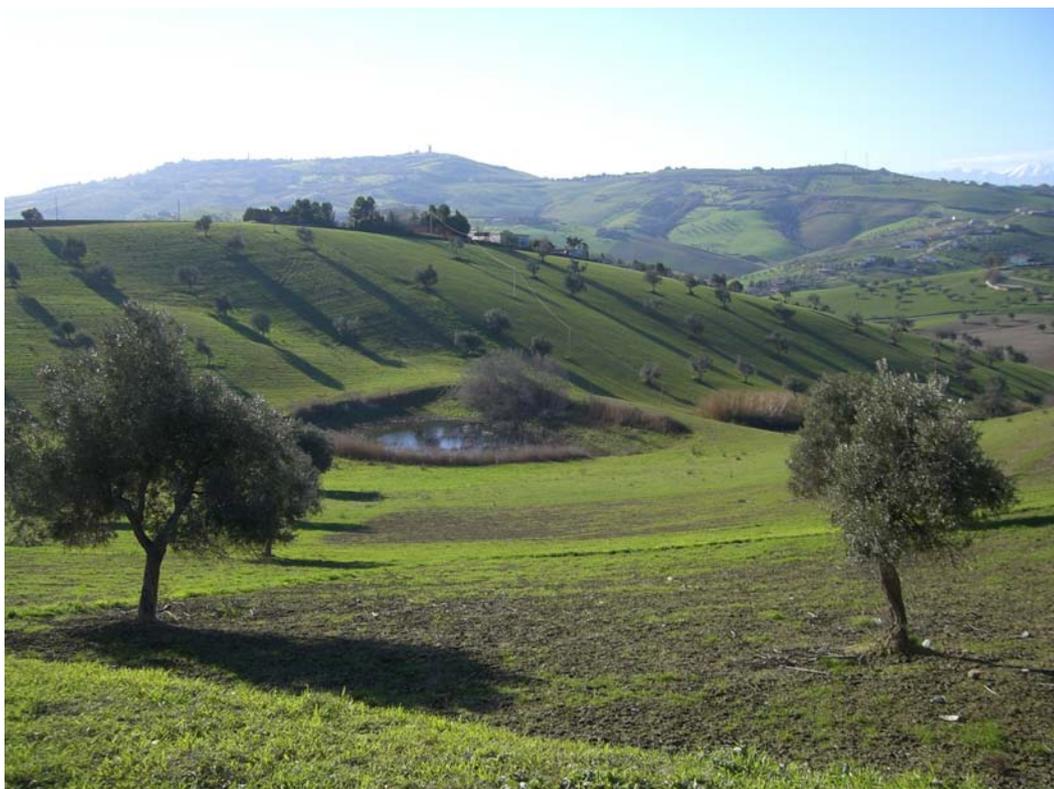
La muratura esterna di mattoni nella parte originaria, presenta una insufficiente stabilità strutturale e una pessima fattura, così come la copertura da ripristinare. Di rozza fattura anche la scala di accesso al piano. La parte principale a due piani è discretamente integra nelle sue parti strutturali e nella copertura. Gli infissi sono deformati e ammalorati, così come gli architravi che li proteggono, nella parte antica, non in quella di epoca successiva. La tinteggiatura è ammalorata in entrambe le parti dell'impianto.

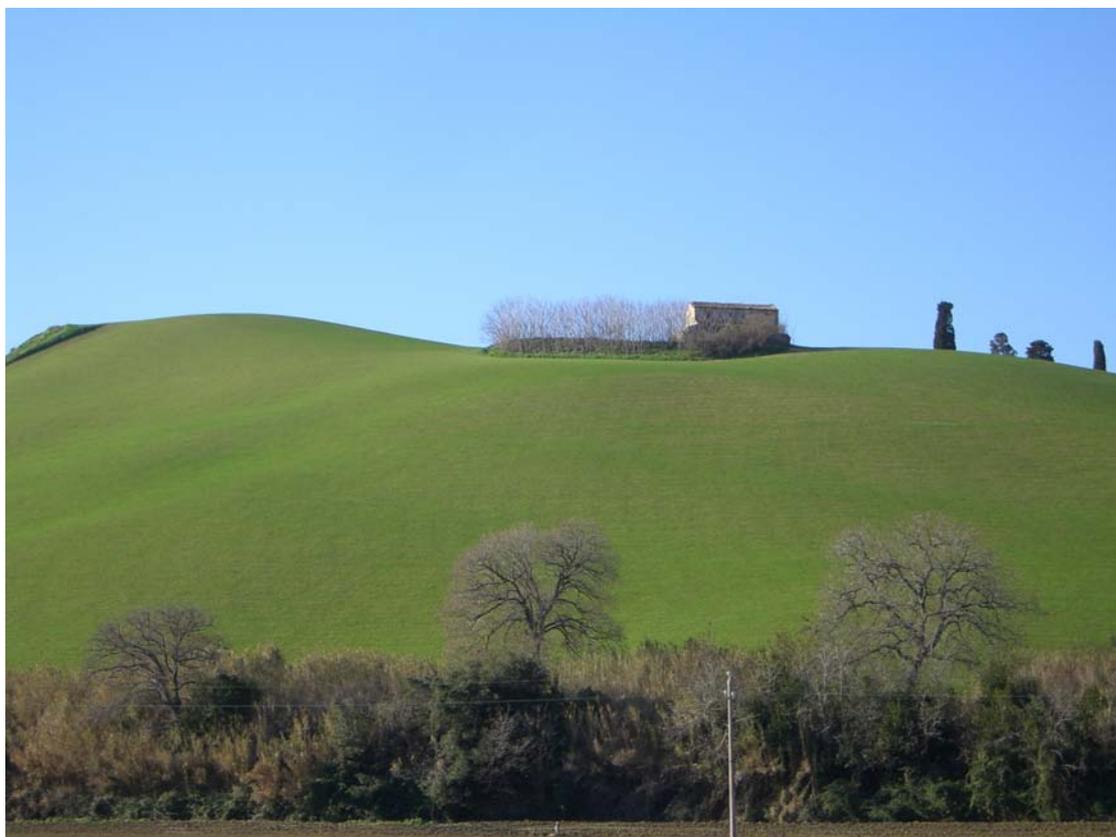
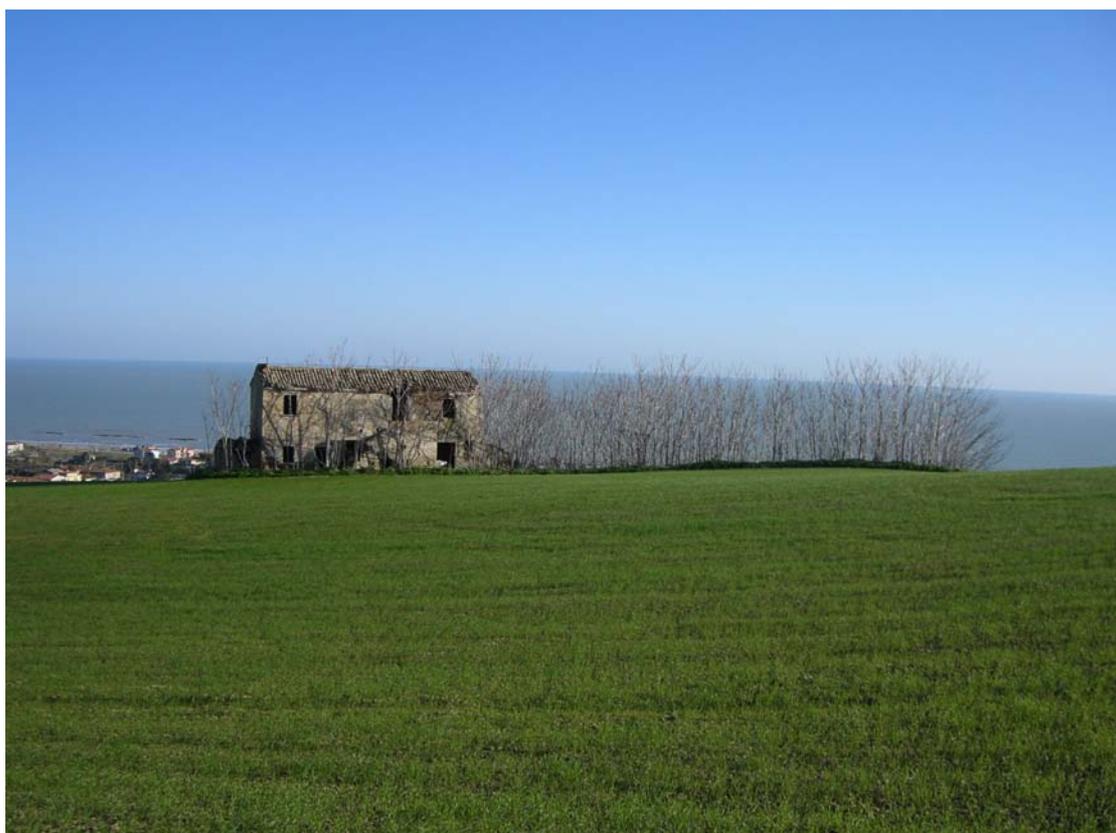
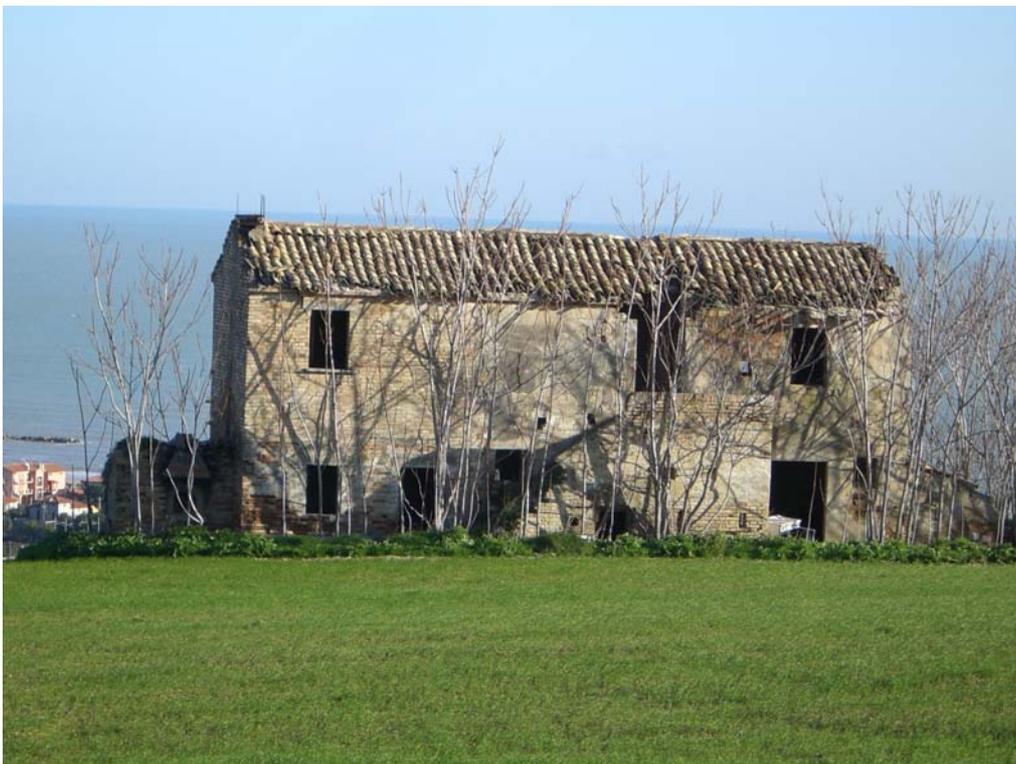
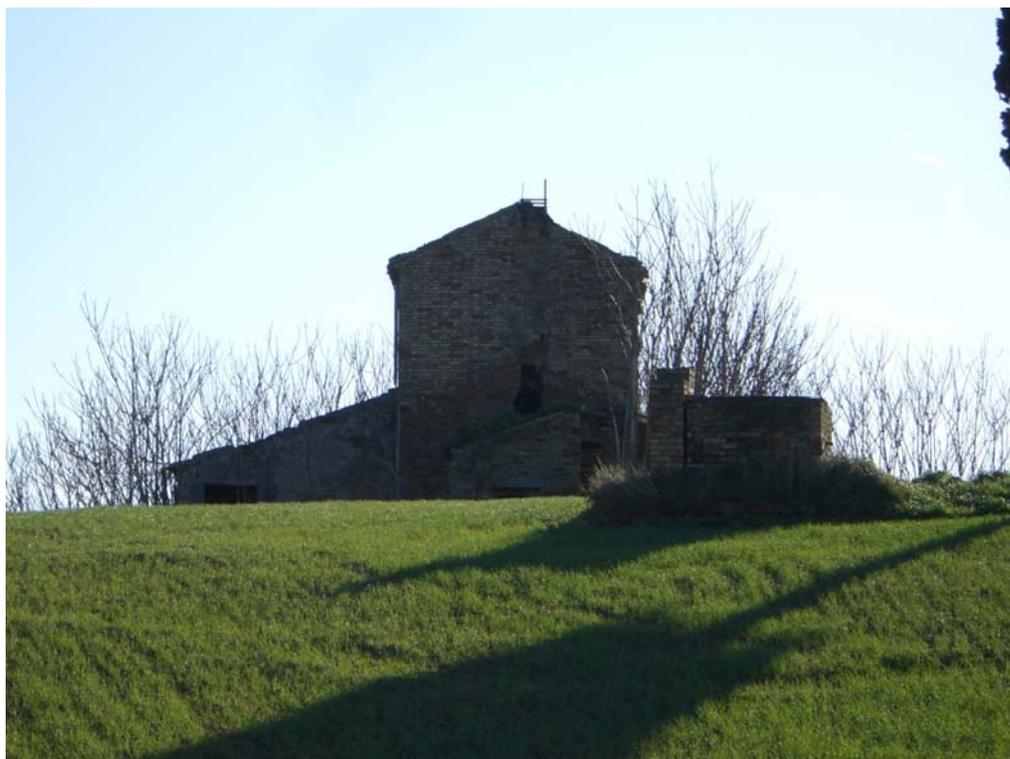
La muratura esterna di mattoni presenta una insufficiente stabilità strutturale, così come la copertura. Gli infissi sono assenti .
