## Piano di Assetto Naturalistico della Riserva Guidata "Borsacchio"

*Elaborati di Analisi*  
Sistema Antropico

### **AA.5** **REPERTORIO DEGLI** **ELEMENTI DI** **INTERESSE STORICO** **TESTIMONIALE E** **PAESAGGISTICO**

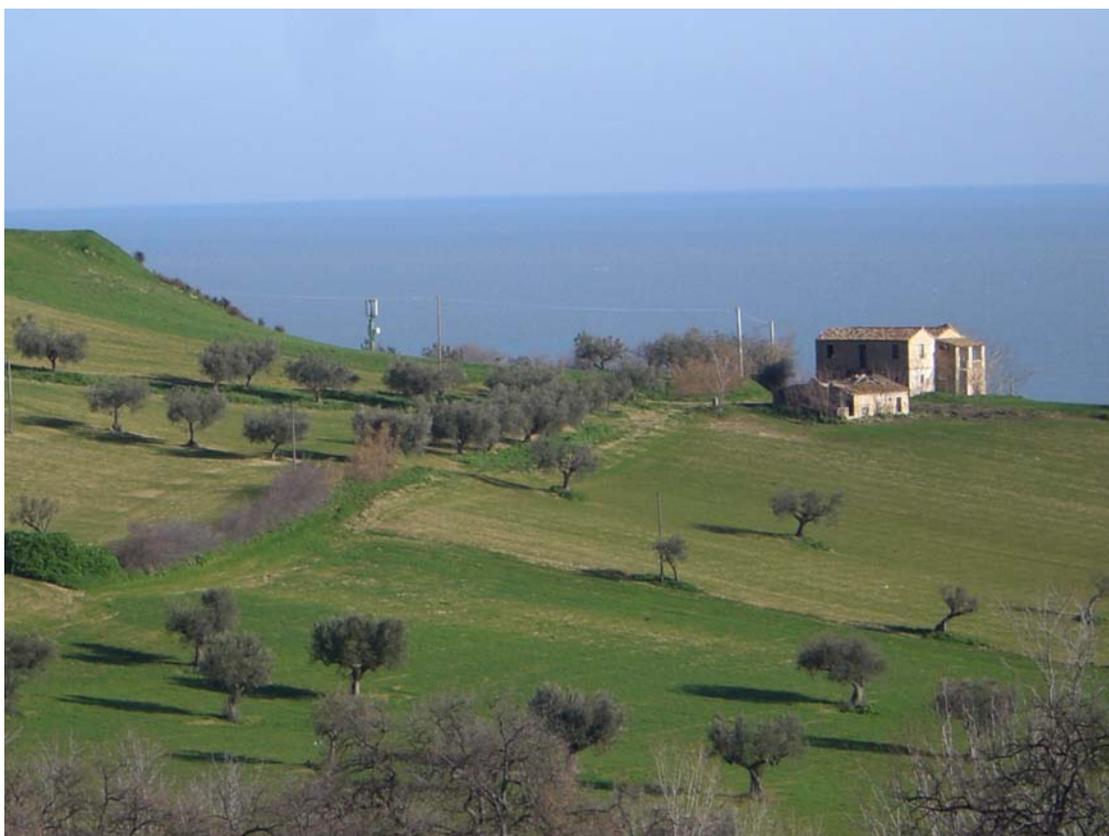
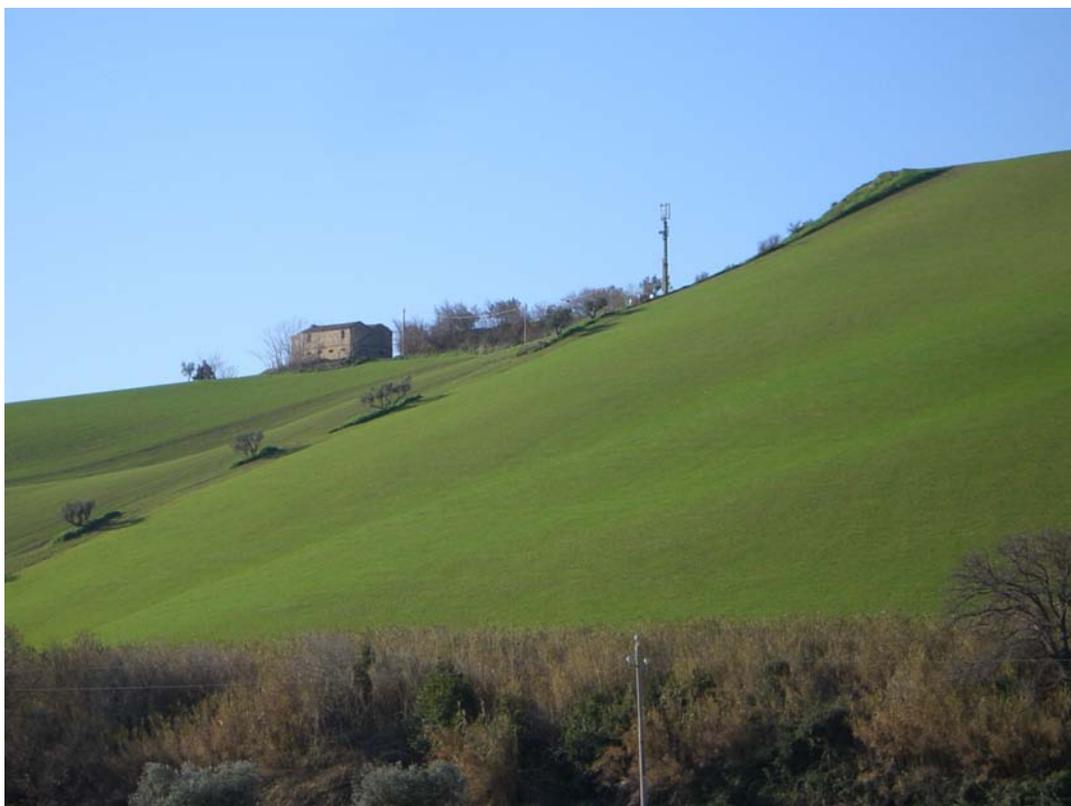
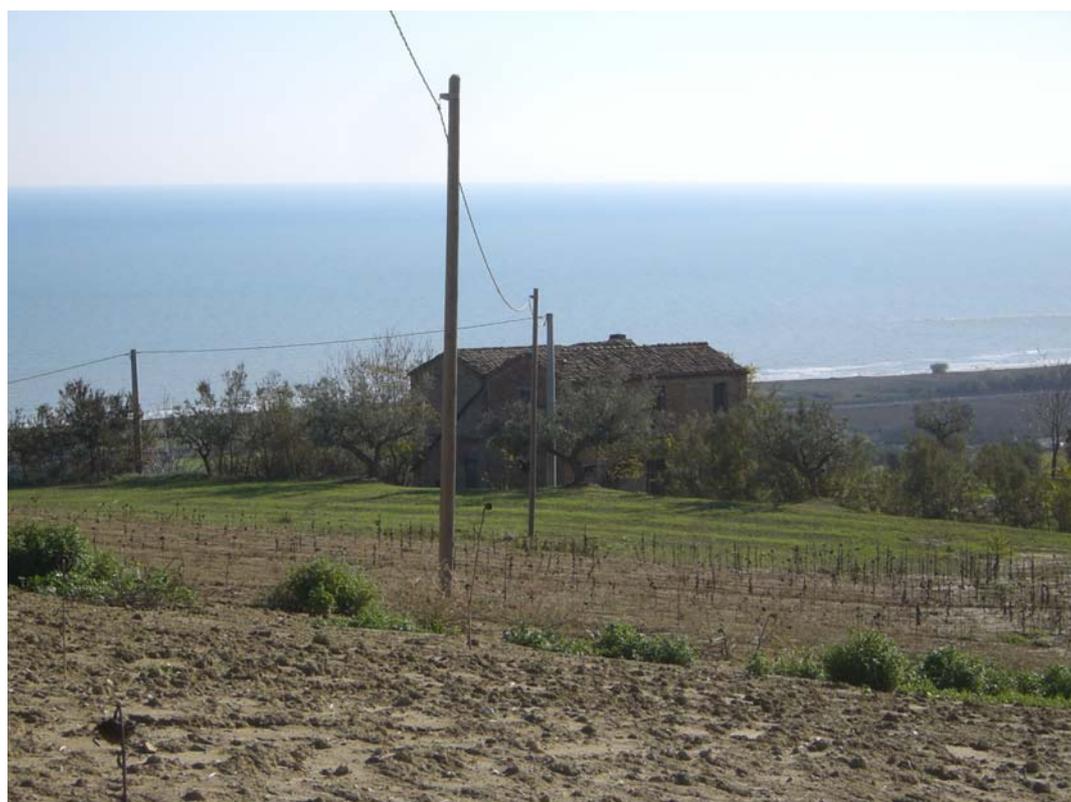
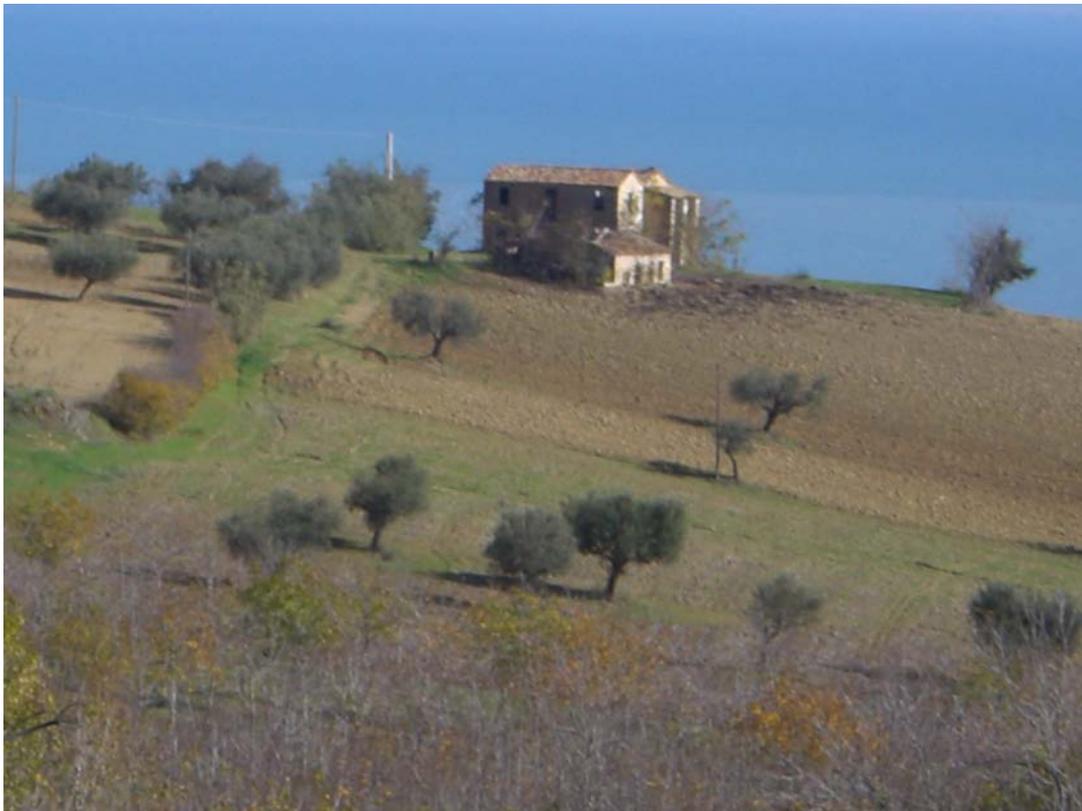
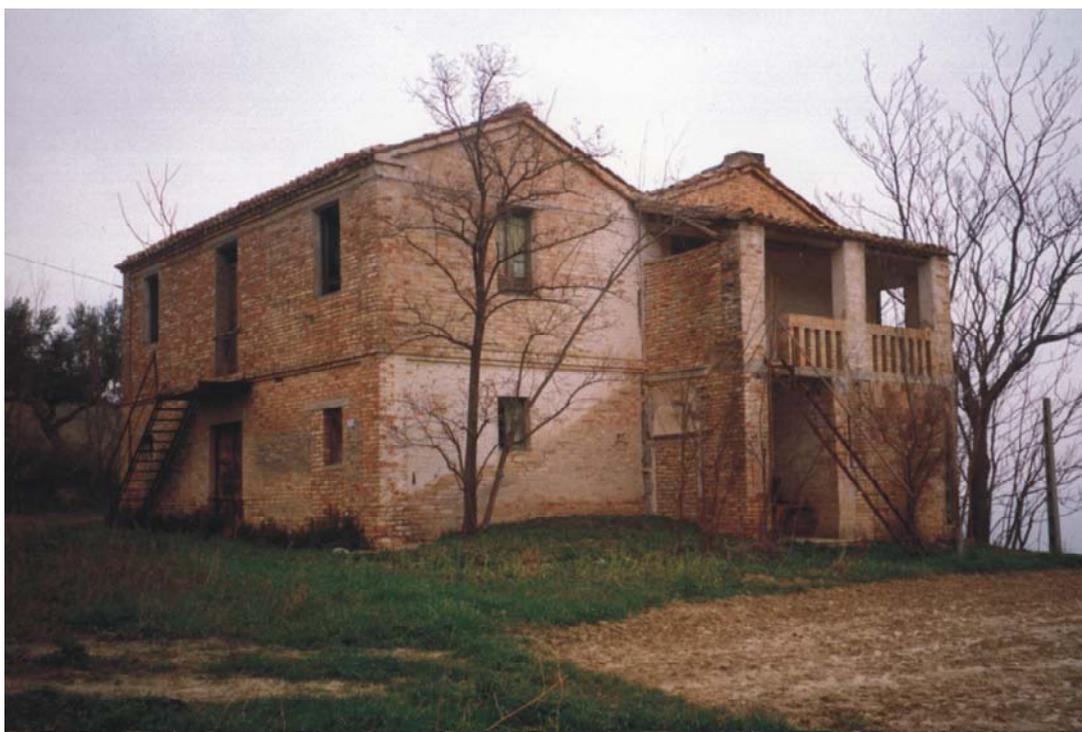
La muratura esterna del casale binato presenta una sufficiente integrità strutturale mentre le lesioni nel giunto in aderenza e alcune altre a valle testimoniano di un insufficiente dimensionamento delle fondazioni e della scarsa ammassatura tra i due corpi di fabbrica, che si ripercuote sulla solidità dei solai. L' annesso ad un piano, in avanzato stato di degrado, è da ristrutturare. Gli infissi sono deformati così come le scale in ferro sono ammalorate e scomode. Una parvenza di tinteggiatura completamente ammalorata è presente nel fronte verso l'aia.

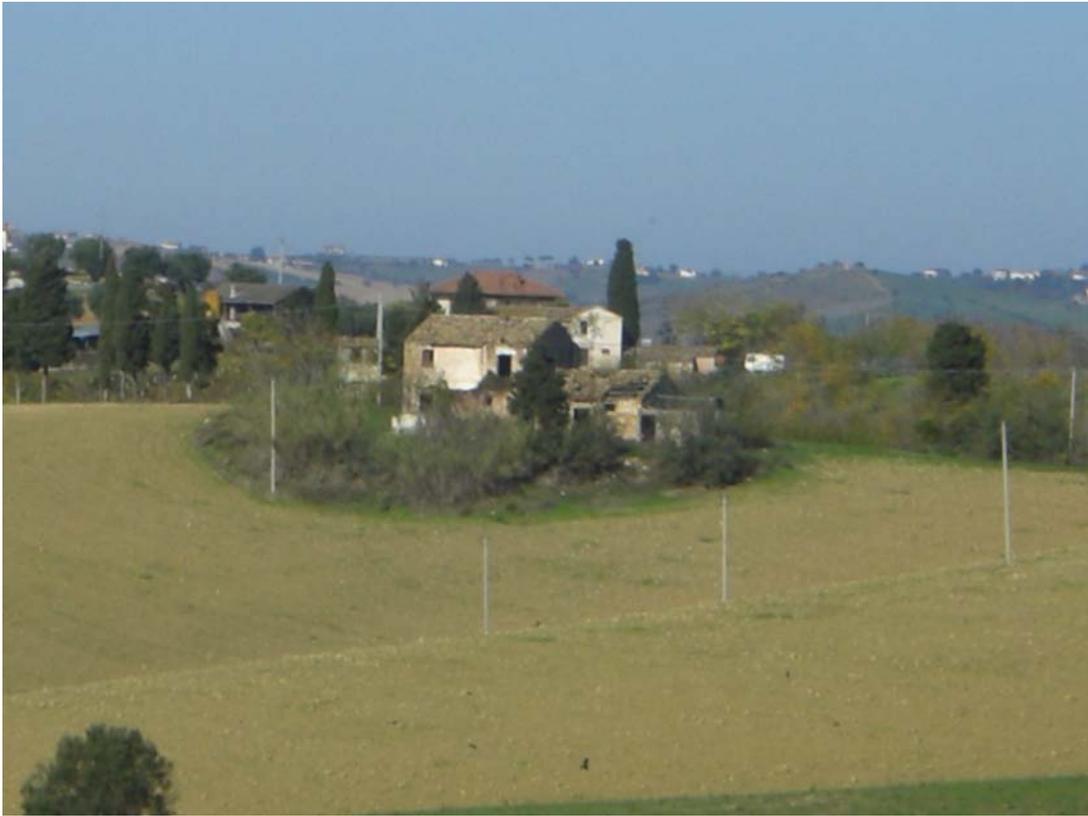
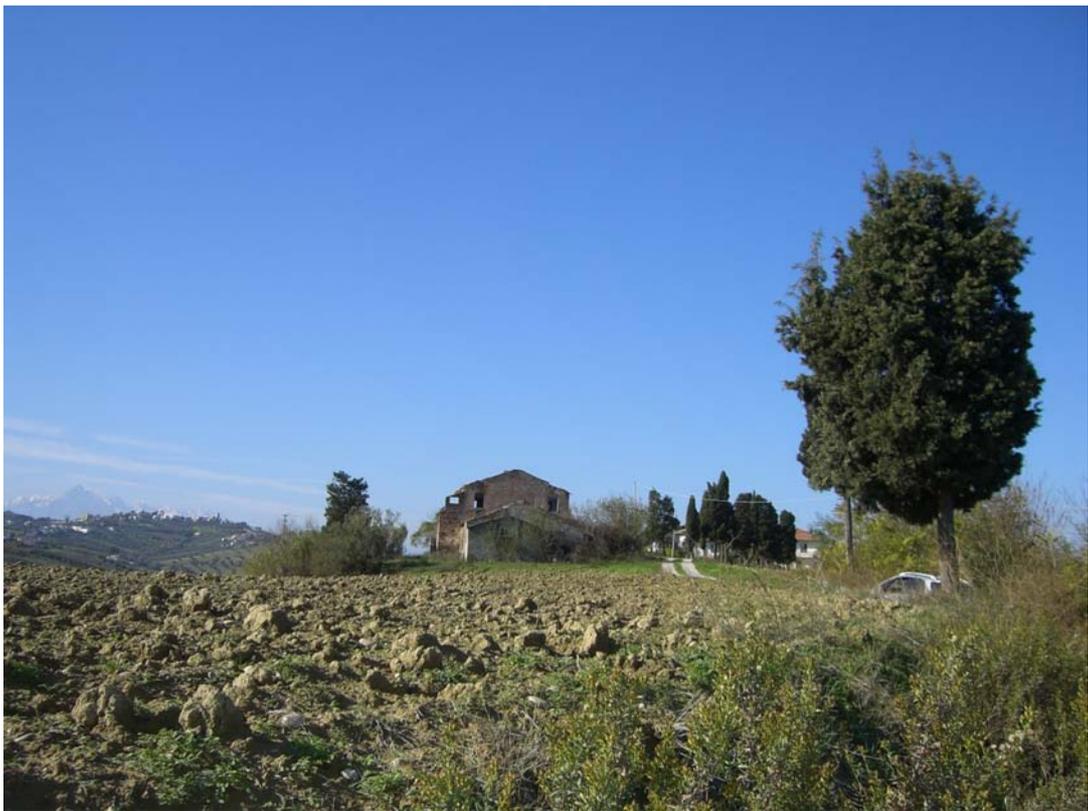
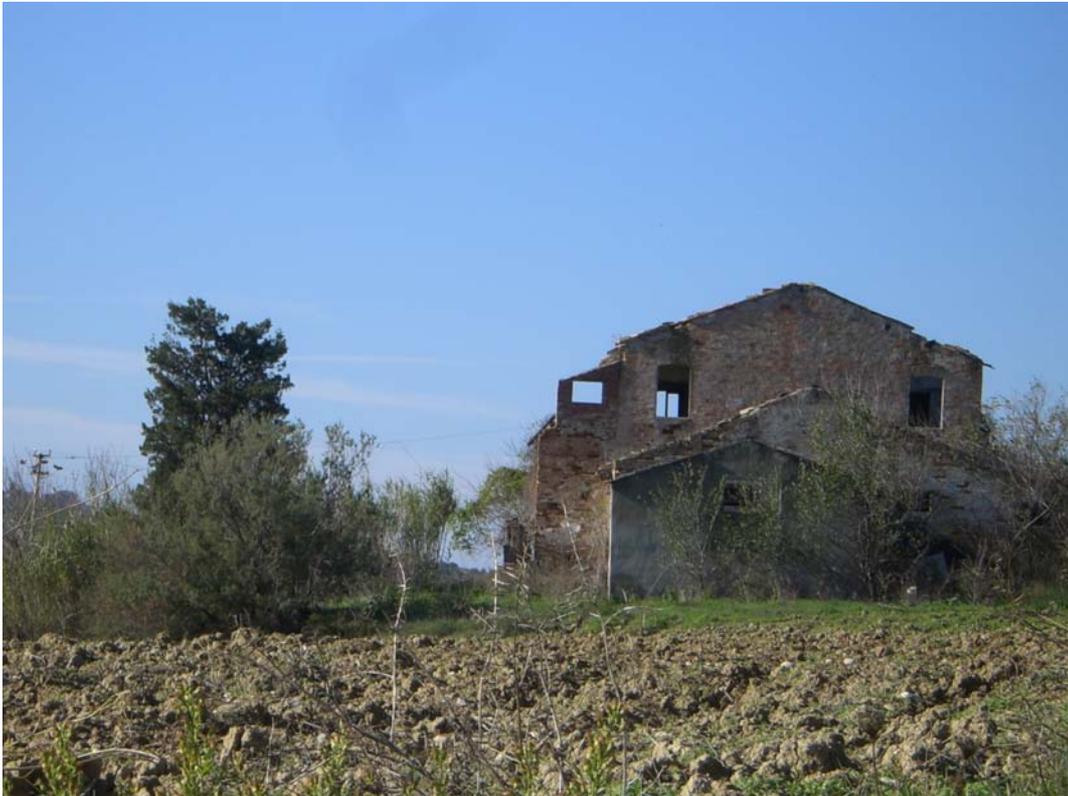
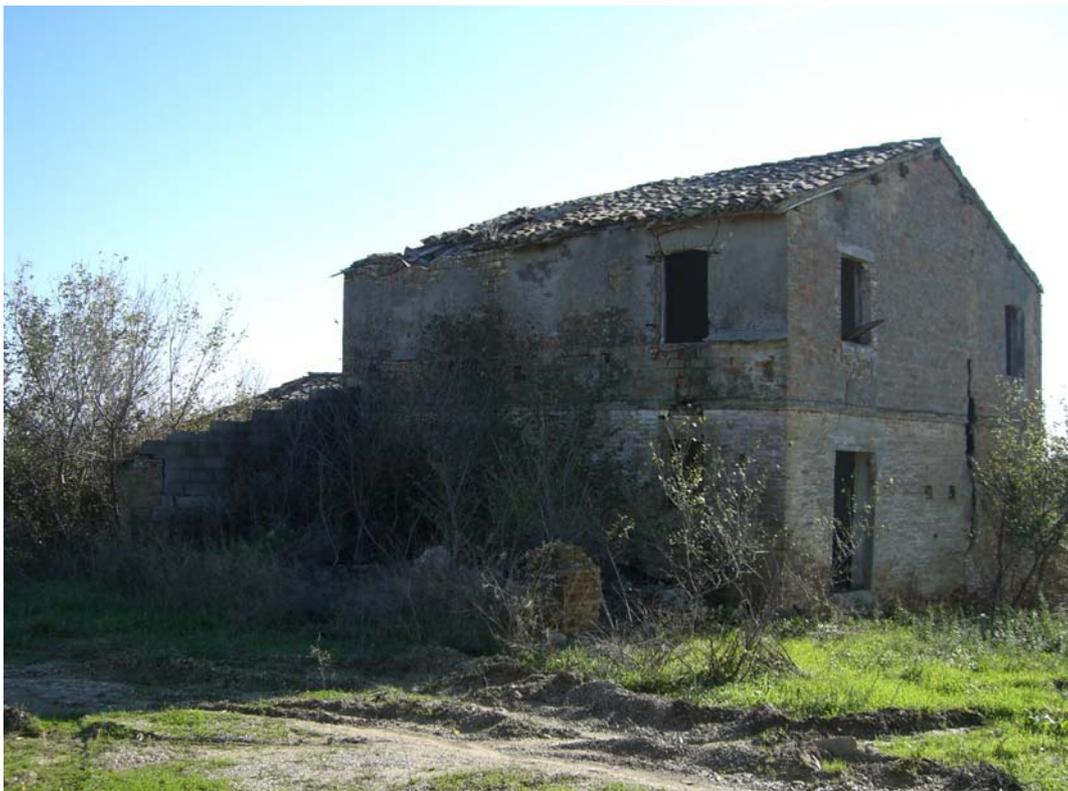
L'impianto principale presenta numerose problematiche strutturali nelle murature a mattoni e nella copertura, con alcune zone che sono attualmente allo stato di rudere; tra di esse la scala esterna e la loggetta superiore.

Le stesse problematiche sono state riscontrate negli annessi addossati all'edificio principale.

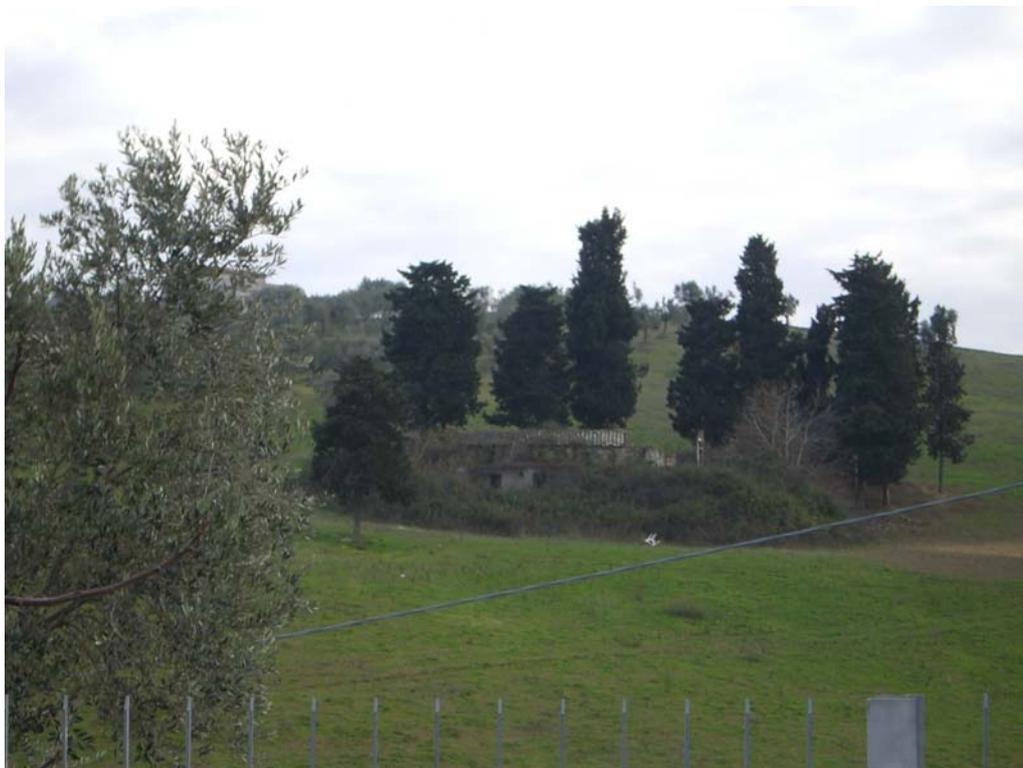
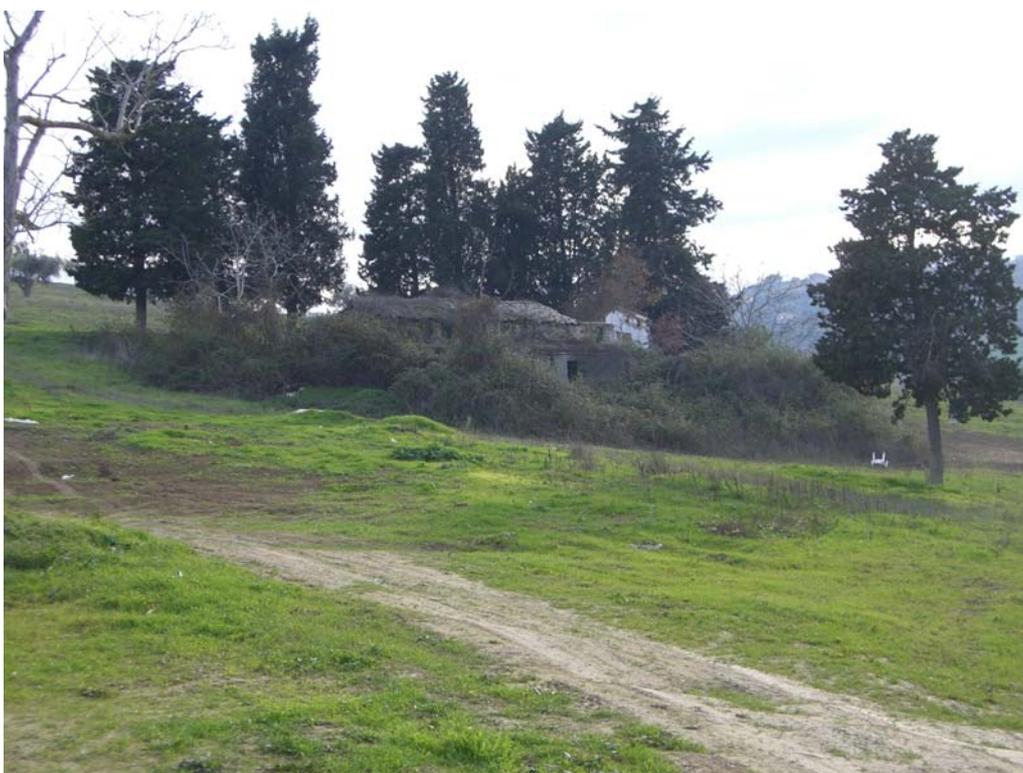
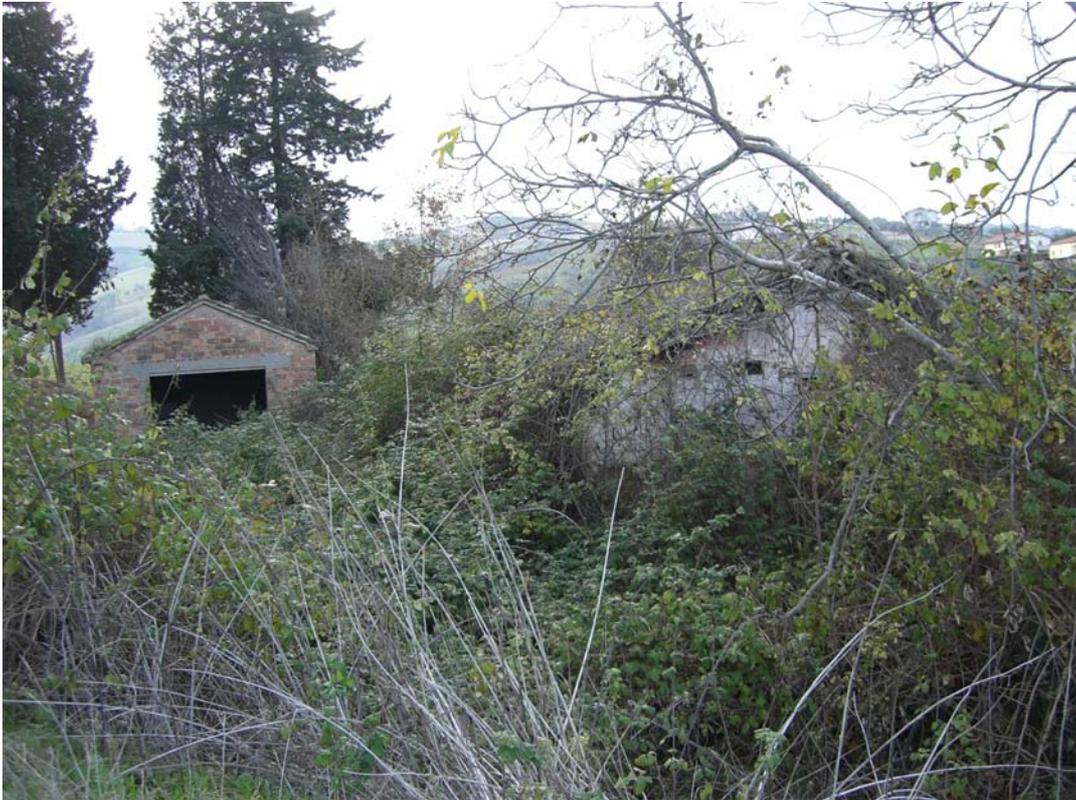
L'edificio principale è fatiscente e presenta importanti problematiche strutturali, sia per quanto riguarda la copertura che le mura perimetrali.

L'annesso, costruito in epoca più recente, è in discrete condizioni.

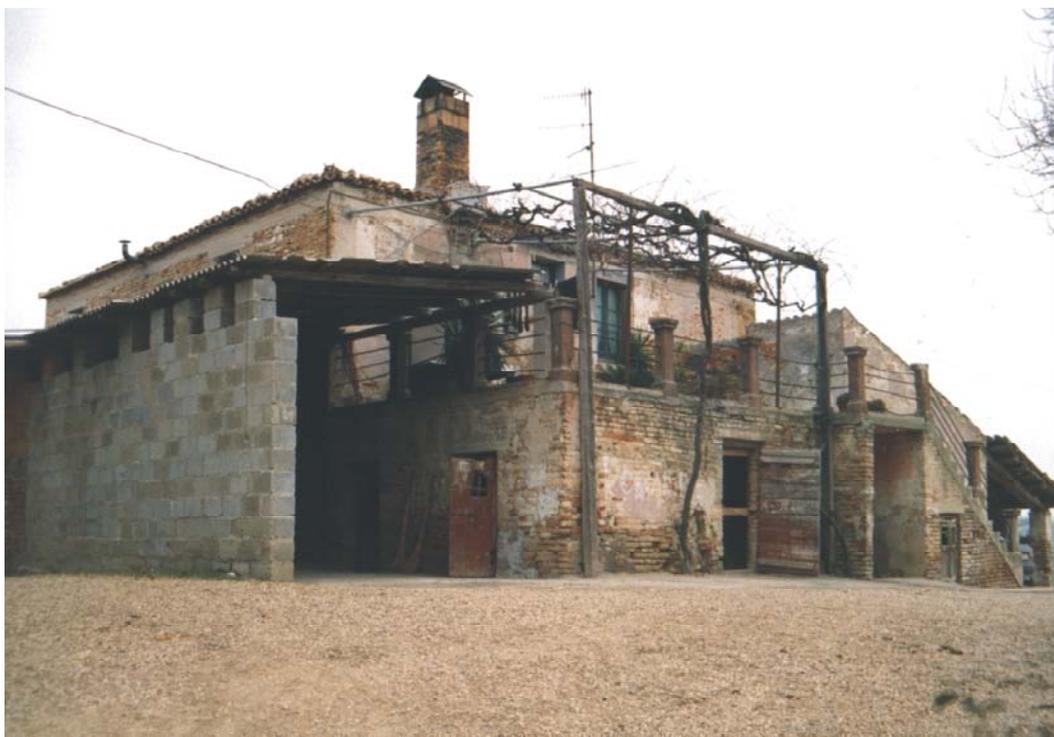
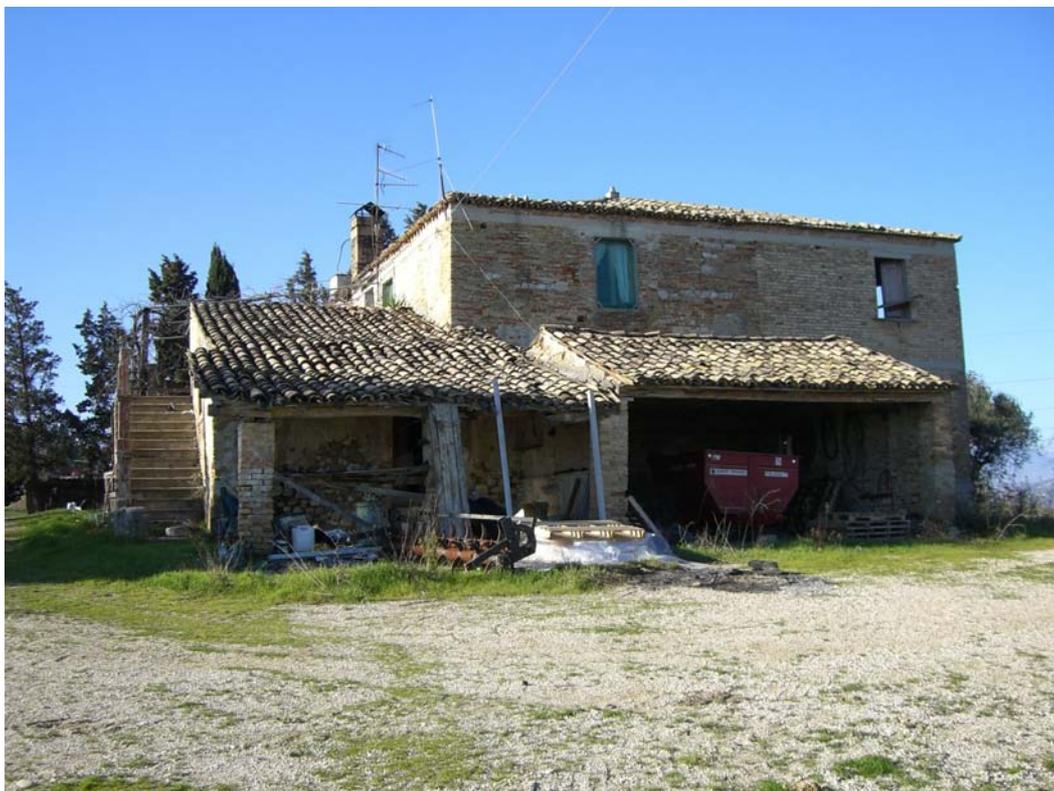
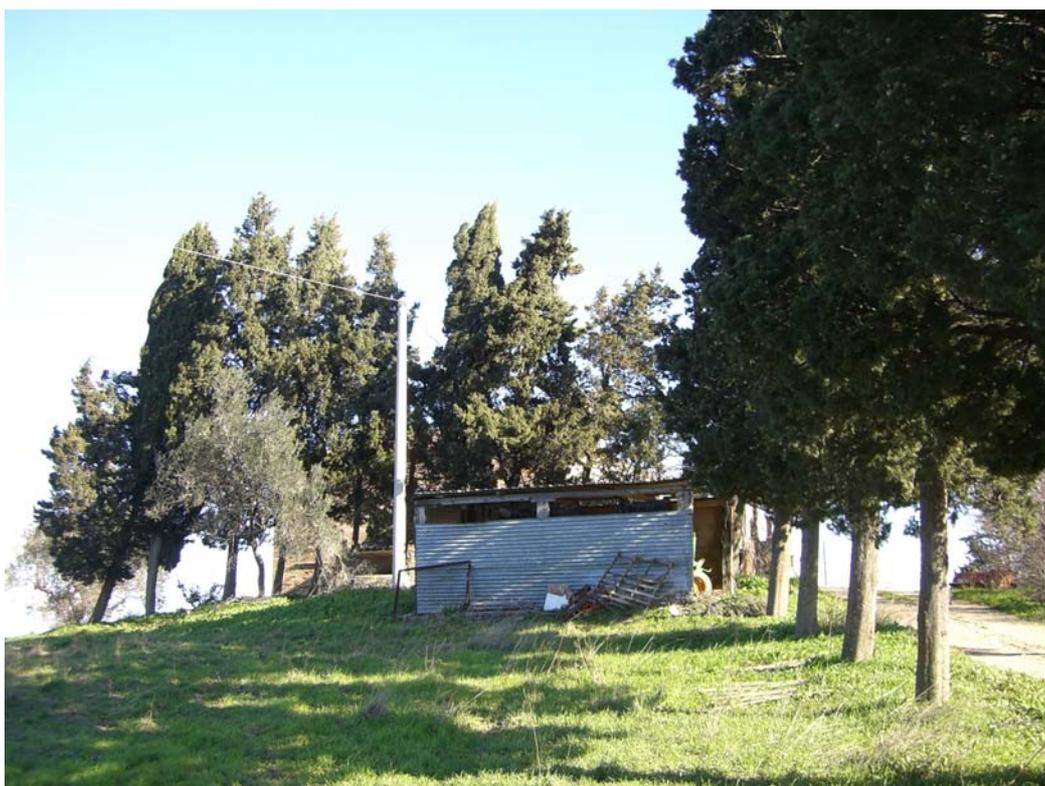
L'impianto originario presenta una insufficiente stabilità strutturale, sia dei muri interni che esterni, nonostante l'intervento di consolidamento successivo che ha irrigidito le parti murarie con travi, architravi e solette di cemento; si nota in particolare il cordolo di imposta del tetto e la soletta della scala esterna e della loggia. Protezione ridotta delle pareti, originariamente intonacate. Il magazzino e l'annesso sono fatiscenti e caratterizzati da elementi di precarietà.

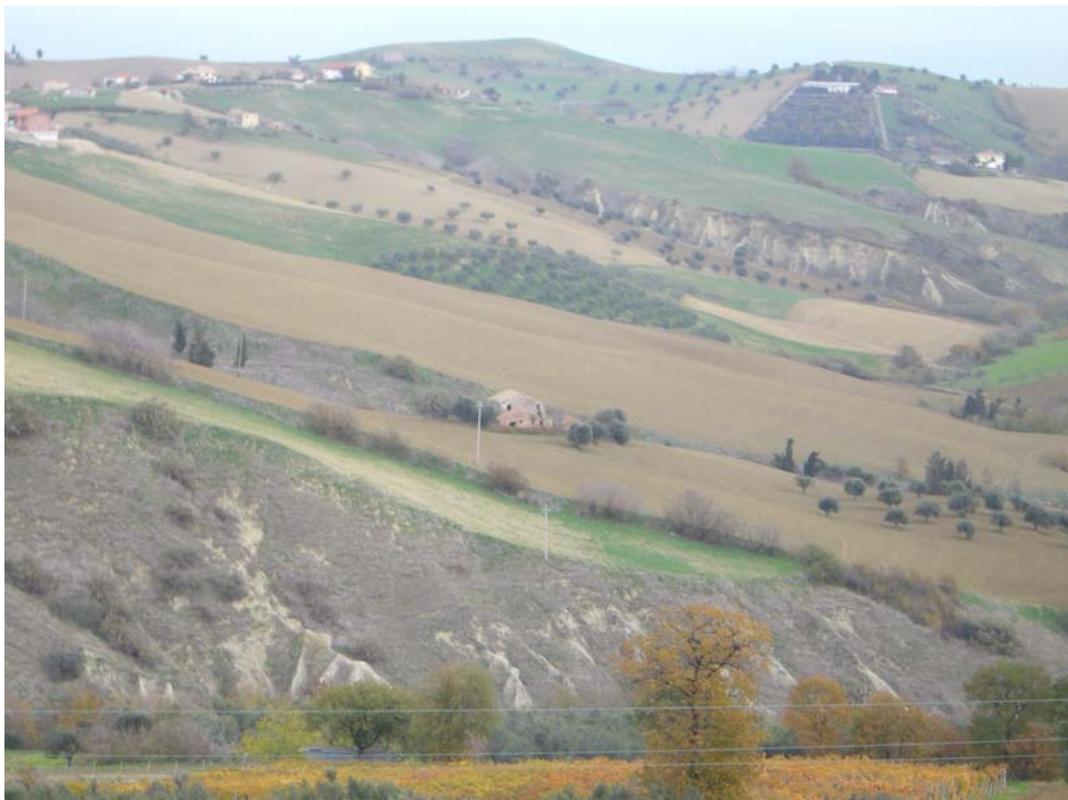
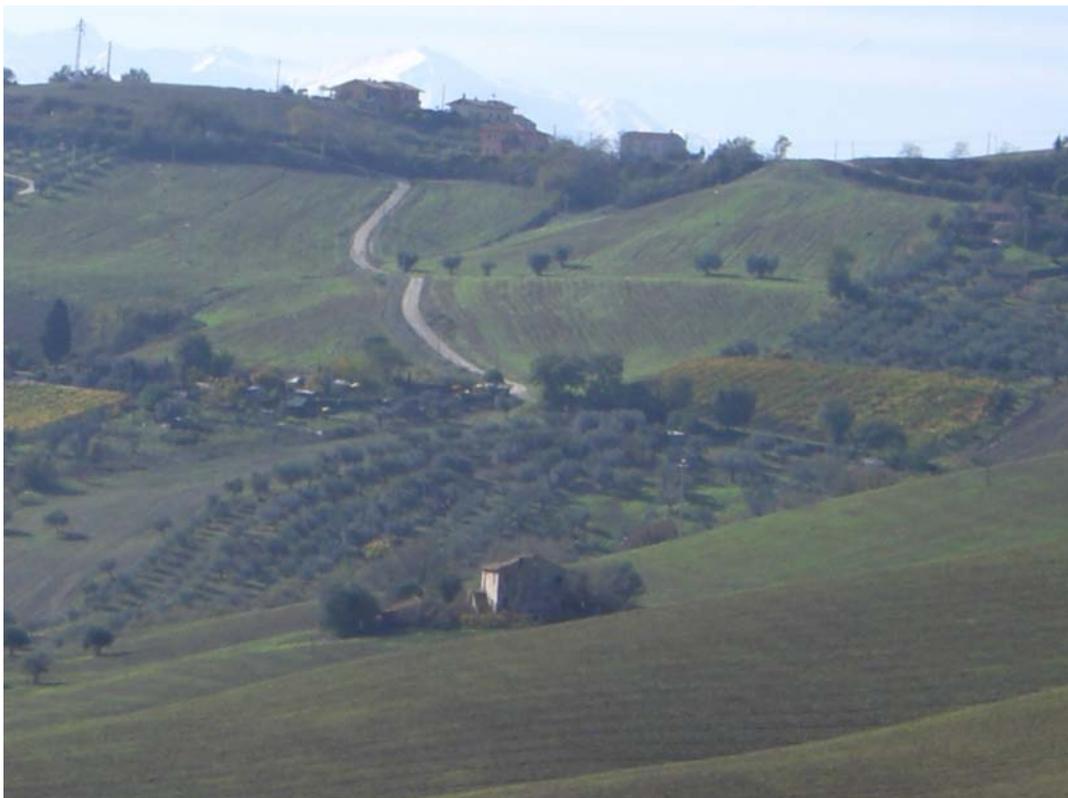
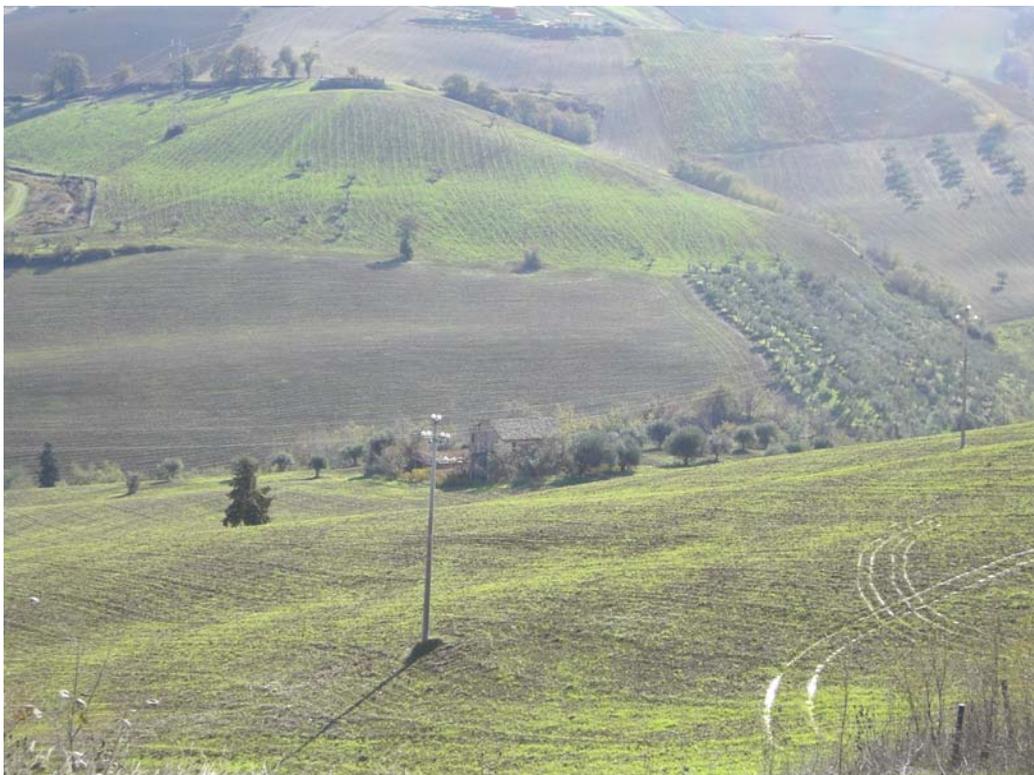
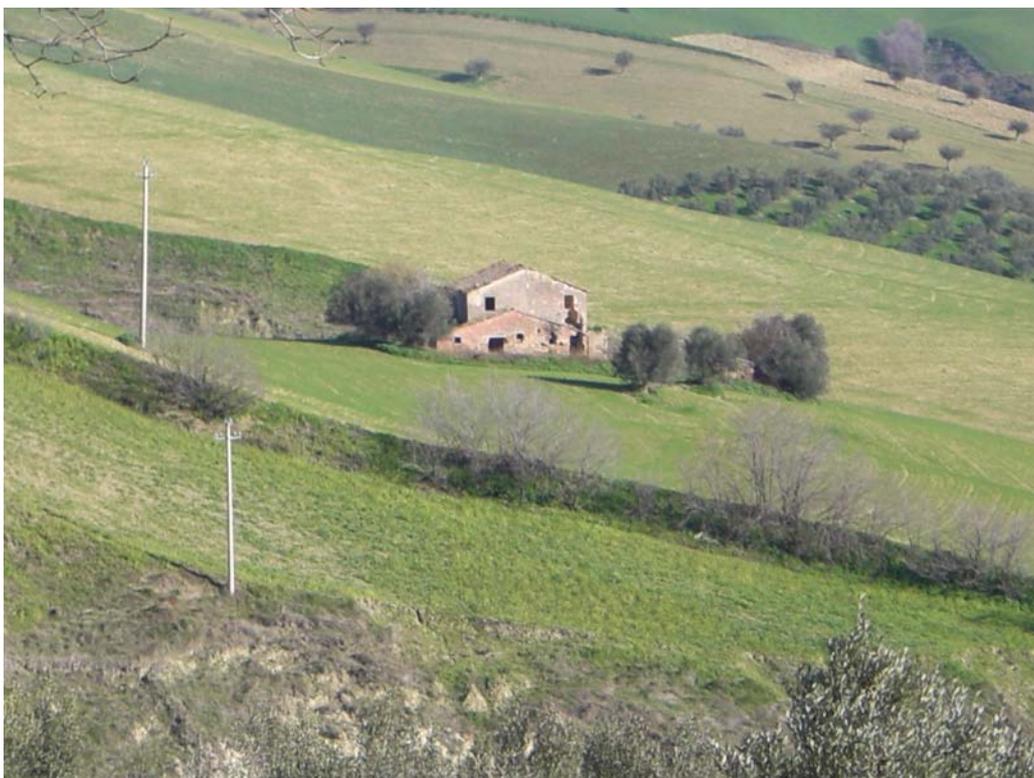
L'edificio principale e i due annessi sono in avanzato stato di degrado, sia per problematiche di tipo strutturale (murature, coperture e solai), sia per il degrado degli elementi di finitura (intonaci, infissi,etc.).

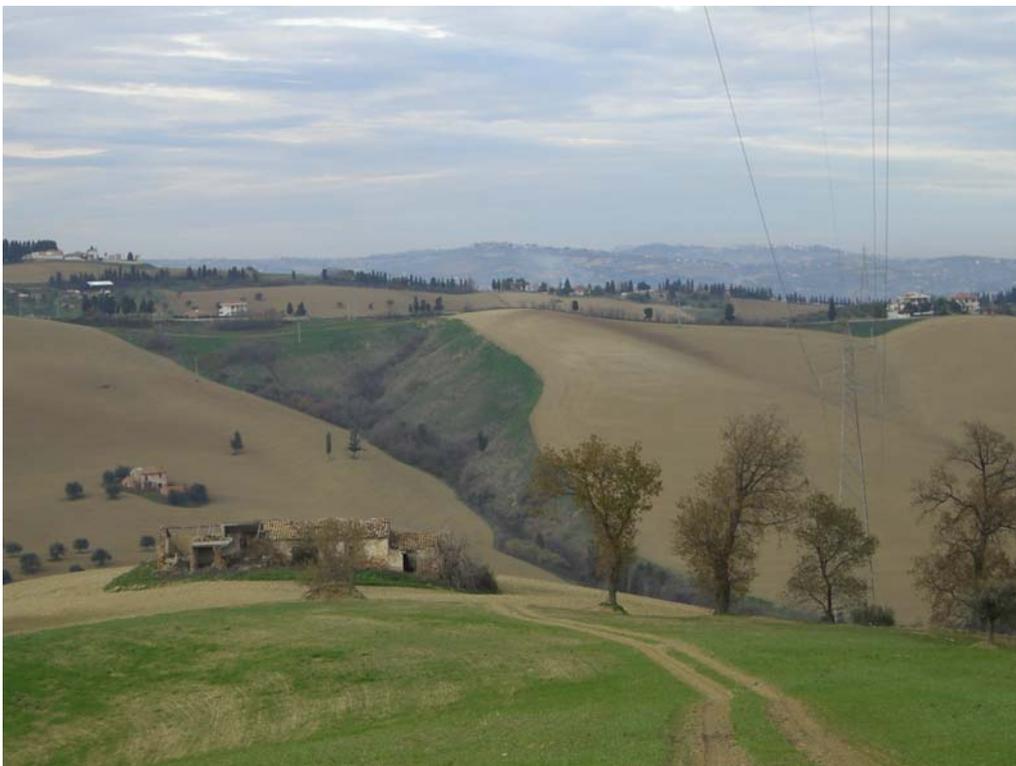
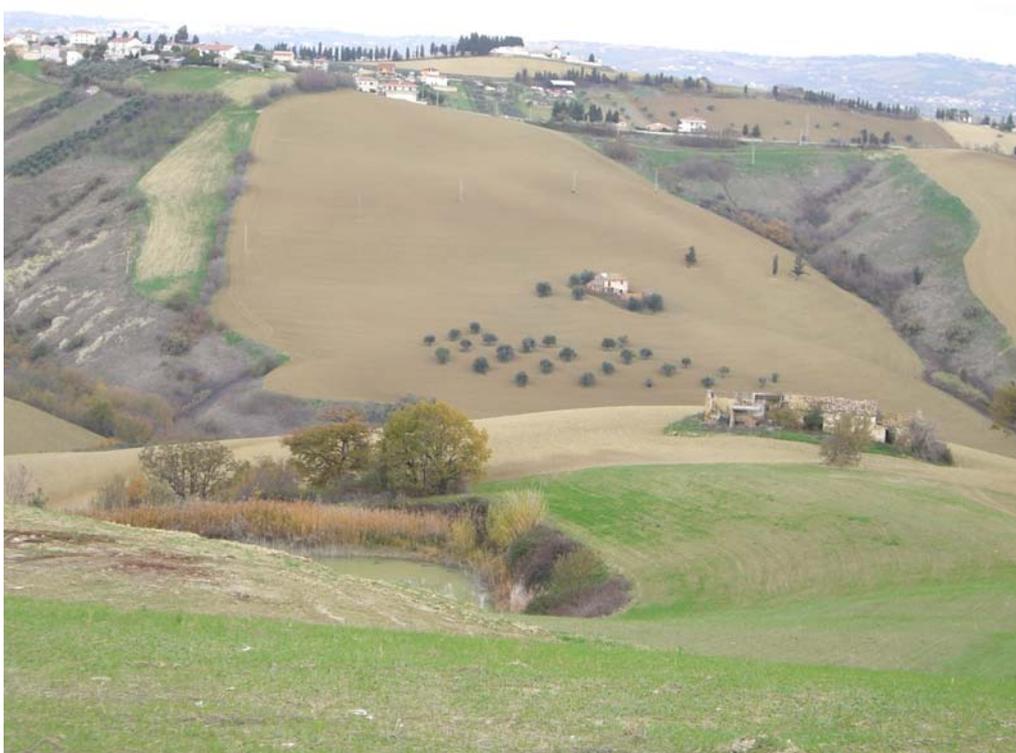
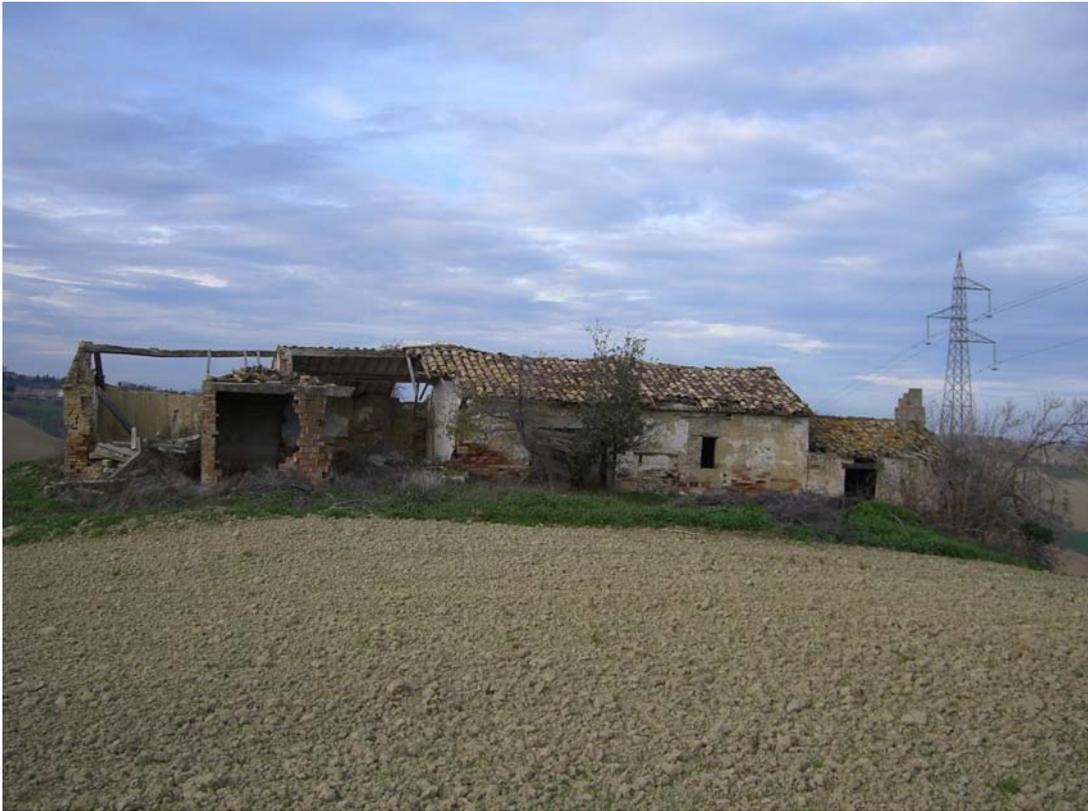
L'edificio presenta gravi problemi di stabilità strutturale per quanto riguarda la copertura e le murature perimetrali.

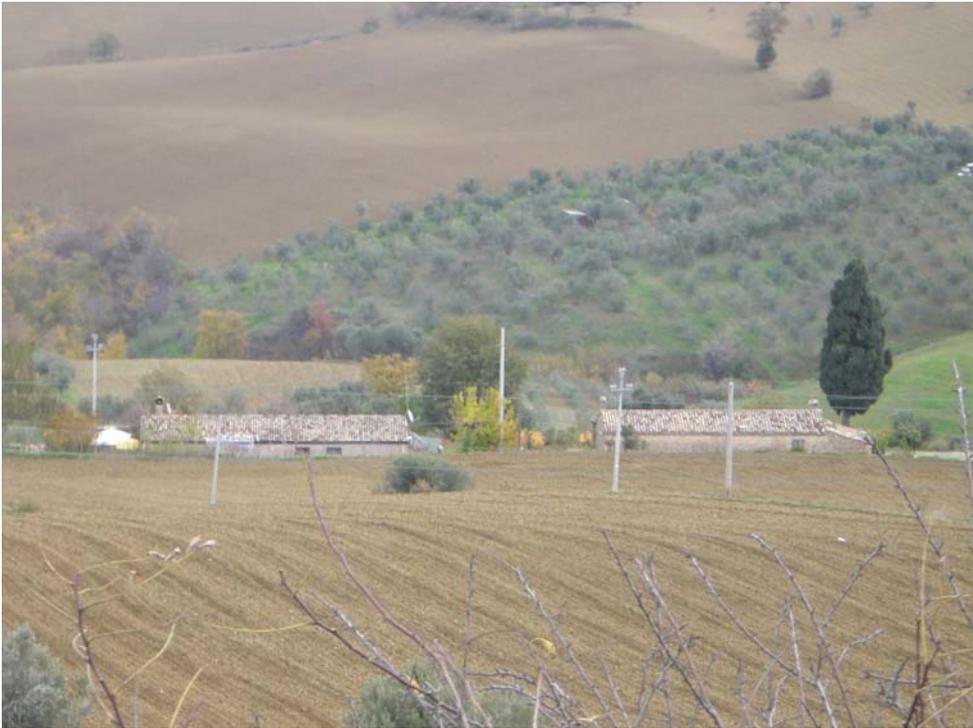
Foto 1

I due edifici presentano un discreto stato di conservazione; le aree di pertinenza sono degradate.

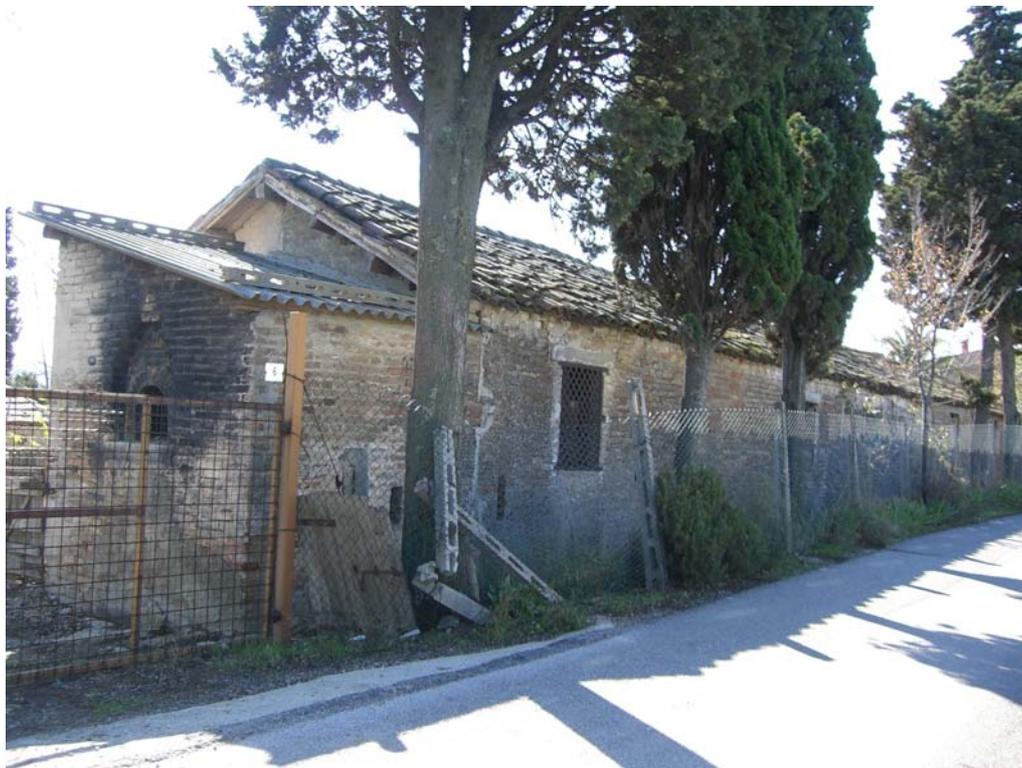
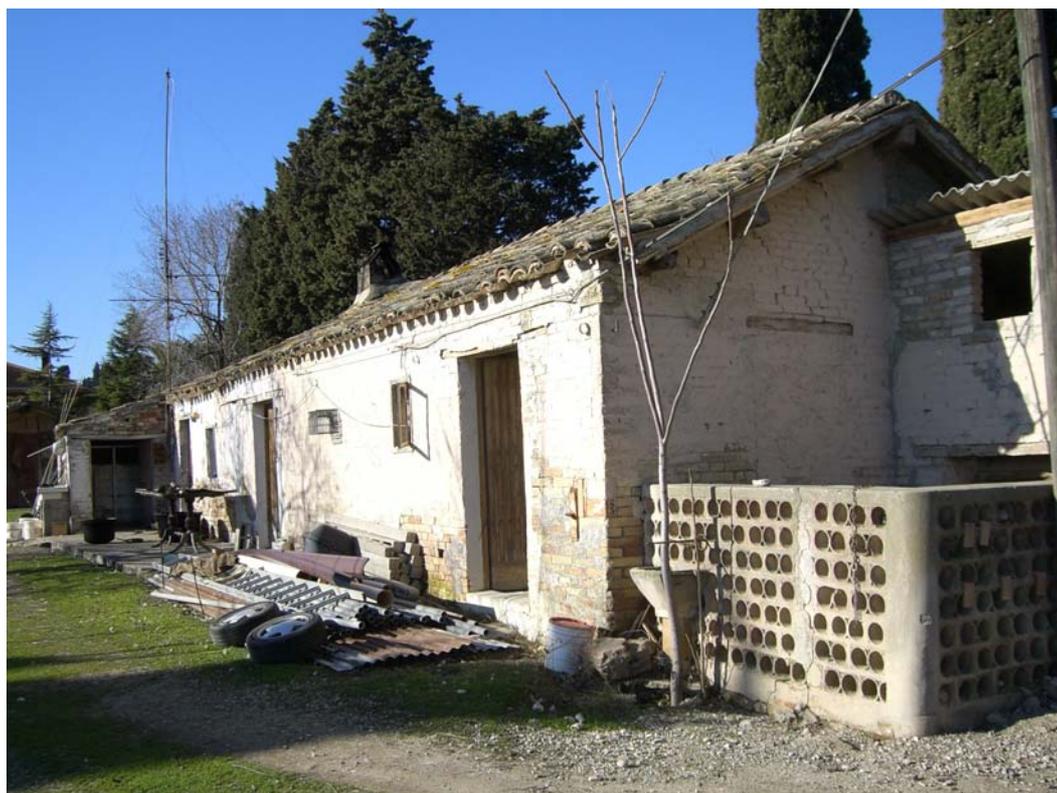
L'edificio principale, prospettante ed adiacente la strada di crinale, presenta uno stato di conservazione piuttosto compromesso sia nella copertura che negli infissi; nel corso del tempo al corpo principale sono stati aggiunti degli elementi che ne hanno alterato la forma originaria e che costituiscono delle superfetazioni.

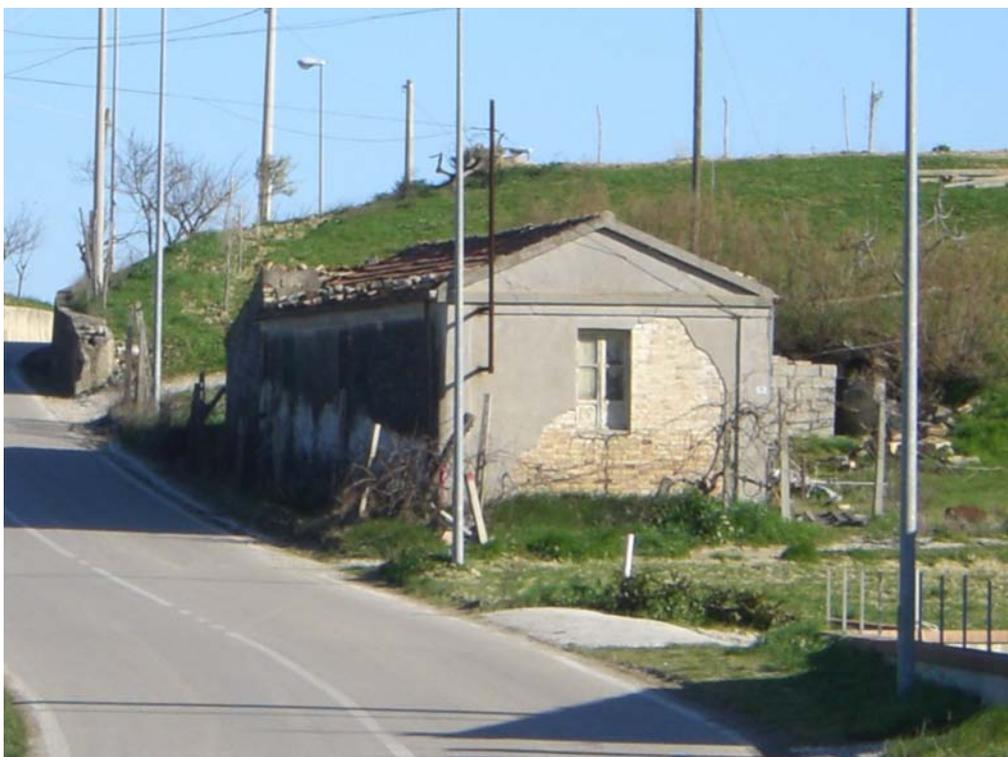
Foto 1

L'edificio presenta uno stato di conservazione piuttosto compromesso sia nella copertura che negli infissi.
