## Piano di Assetto Naturalistico della Riserva Guidata "Borsacchio"

*Elaborati di Analisi*  
Sistema Antropico

### **AA.5** **REPERTORIO DEGLI** **ELEMENTI DI** **INTERESSE STORICO** **TESTIMONIALE E** **PAESAGGISTICO**

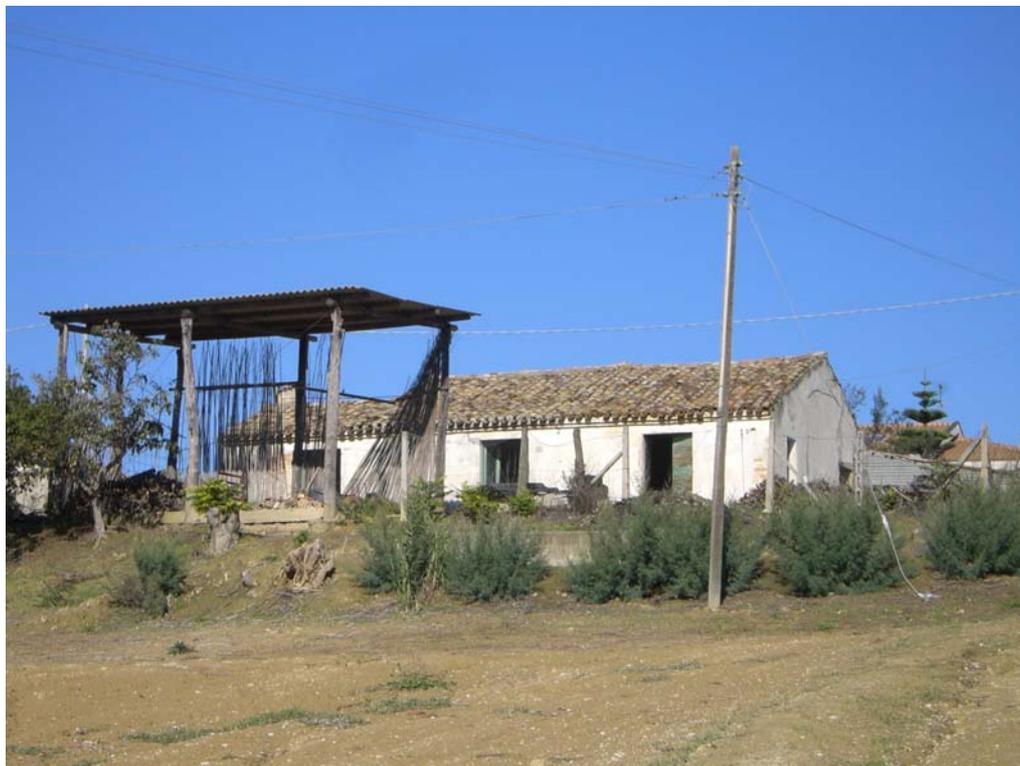
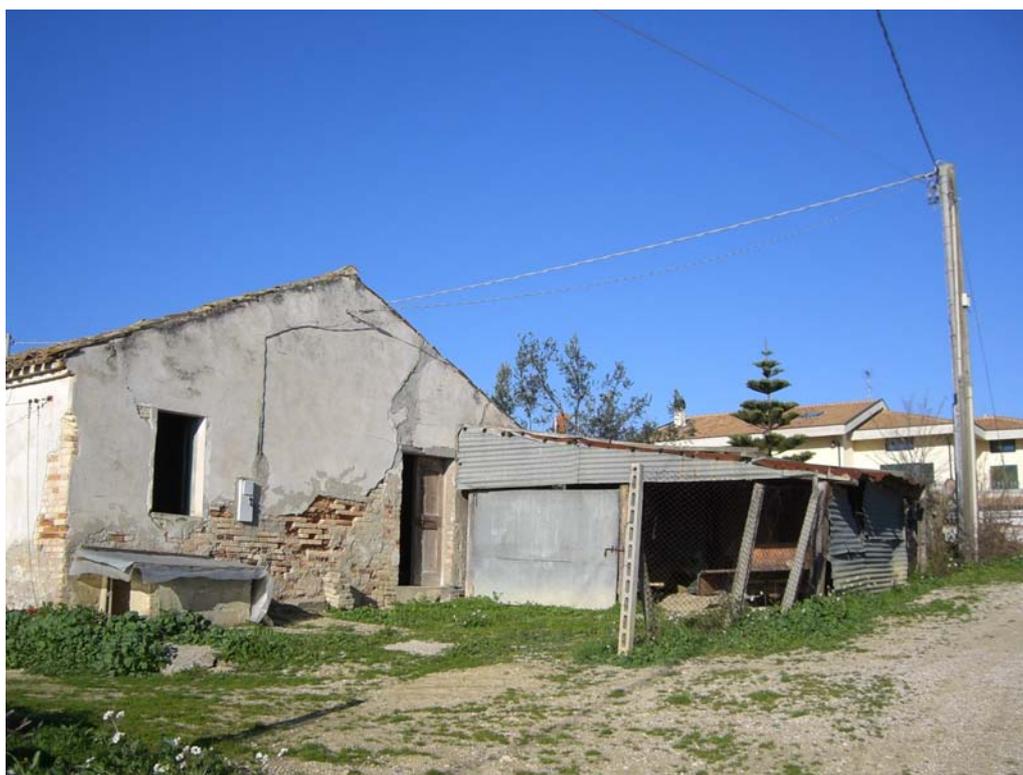
Le mure esterne a mattoni presentano una mediocre stabilità strutturale, così come la copertura. Gli infissi e gli architravi sono deformati e ammalorati, così come gli architravi che li proteggono, nella parte antica, non in quella di epoca successiva. La tinteggiatura dei paramenti murari è degradata.
