## Piano di Assetto Naturalistico della Riserva Guidata "Borsacchio"

*Elaborati di Analisi*  
Sistema Antropico

### **AA.5** **REPERTORIO DEGLI** **ELEMENTI DI** **INTERESSE STORICO** **TESTIMONIALE E** **PAESAGGISTICO**

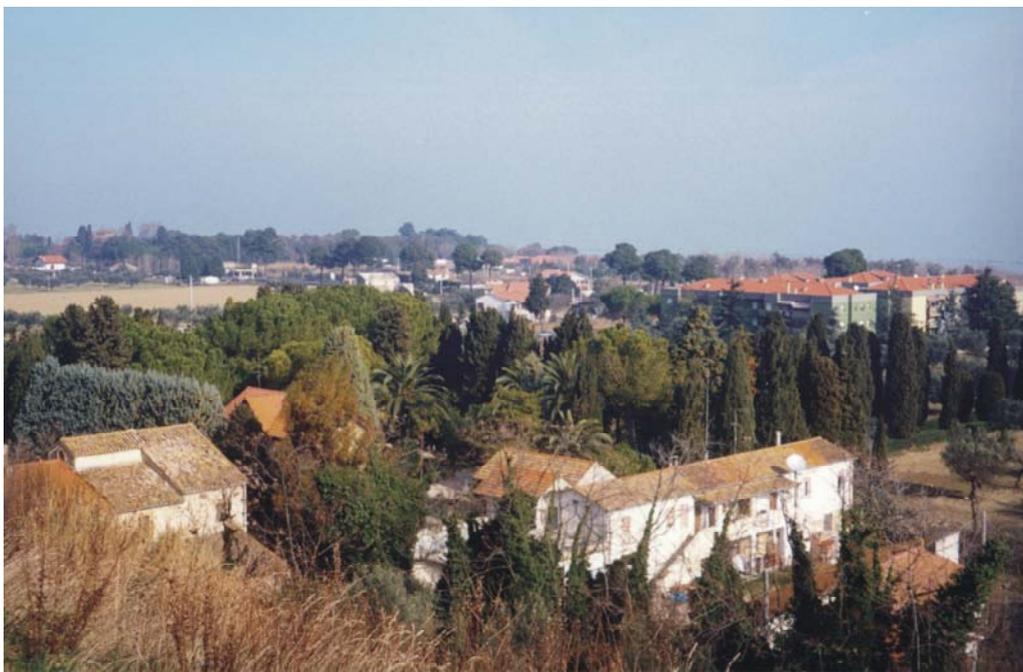
Foto 1

L'edificio principale e l'ala denotano un ottimo stato di conservazione, poco conservato risulta, invece, l'edificio annesso in mattoni. Alla vista appare di buona solidità strutturale. Il complesso della villa risulta abbastanza integro e facilmente riconoscibile. L'intorno, rappresentato da alcuni casali e da una stalla di forma allungata e rettangolare non sono in buono stato di conservazione.

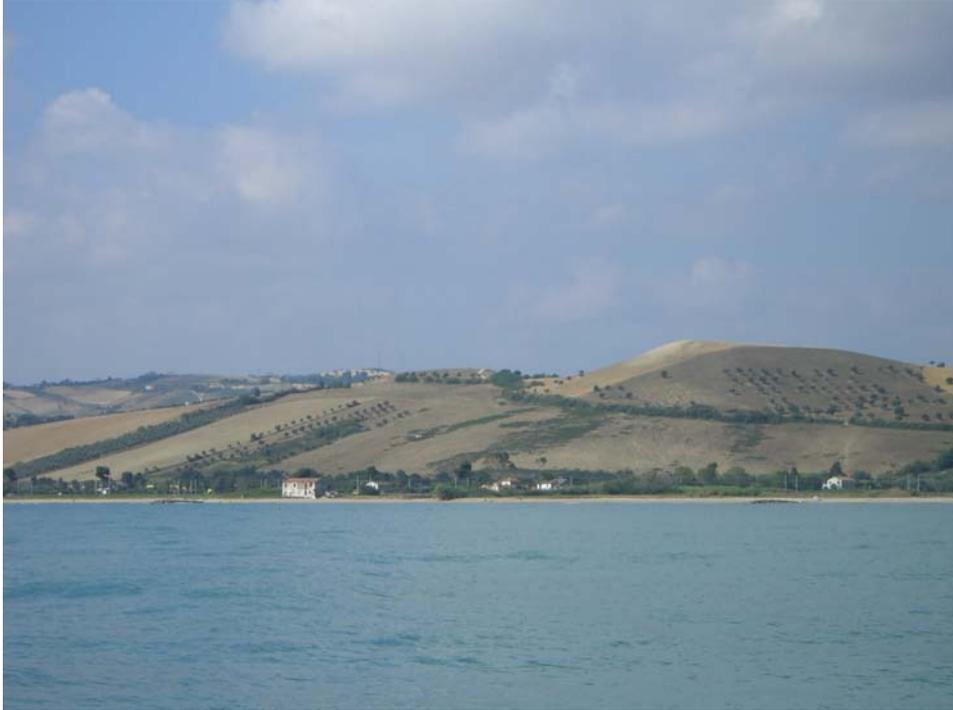
Foto 1

L' edificio principale e l'annesso denunciano una insufficiente stabilità strutturale soprattutto per quel che riguarda le coperture.  
L'annesso è nello stato di rudere.  
L'erosione costiera minaccia irrimediabilmente la stabilità strutturale dell'edificio.

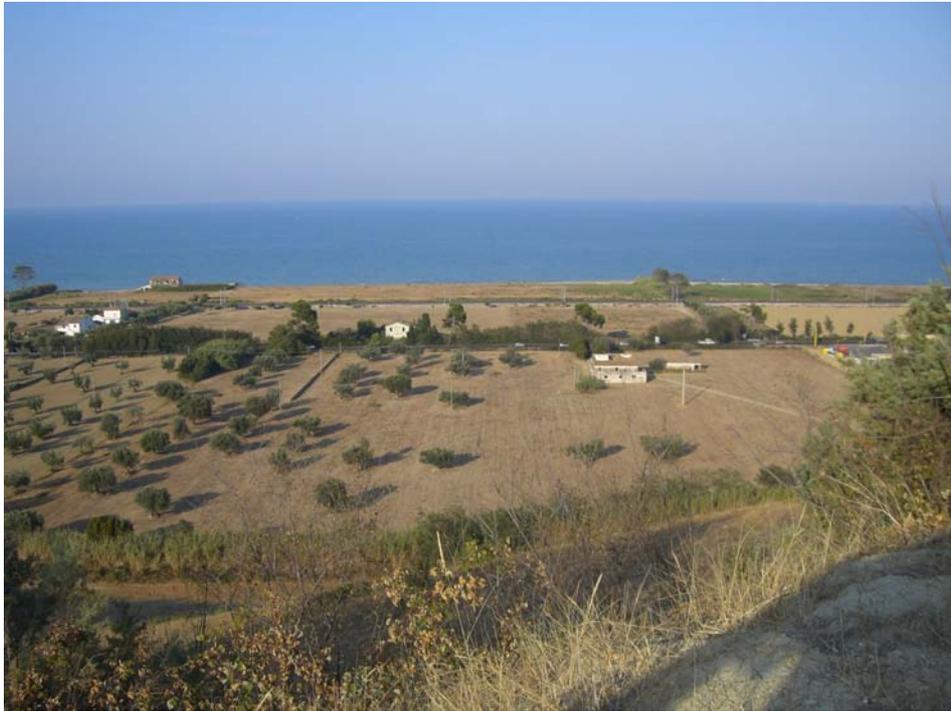
Foto 1

La struttura portante dell'edificio appare in buono stato di conservazione, mentre la copertura e gli infissi denotano problematiche strutturali e di manutenzione.

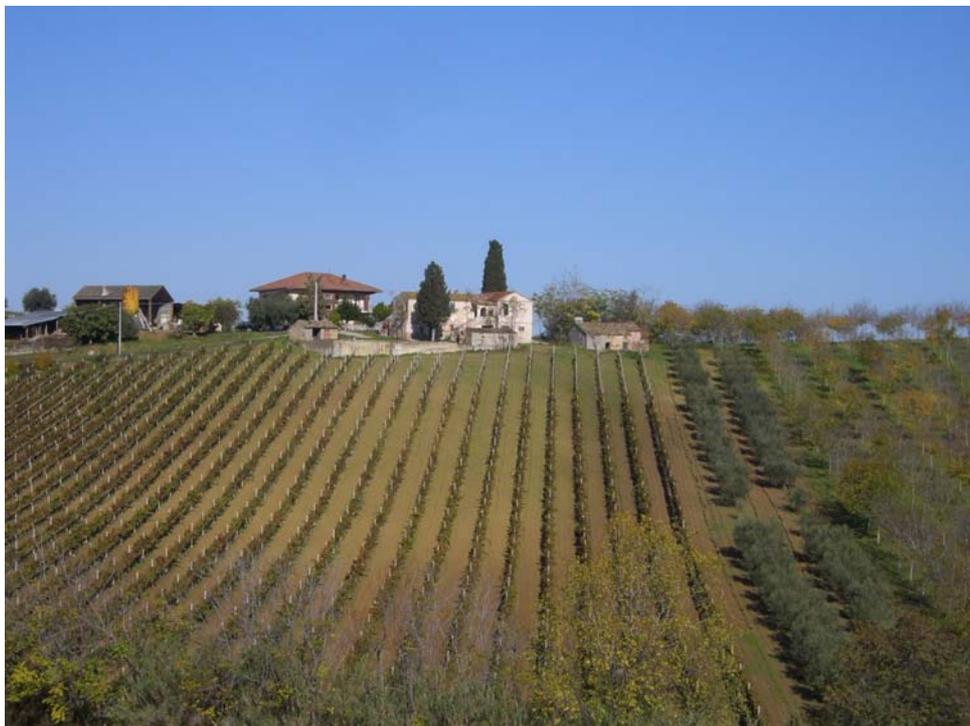
Foto 1

La muratura esterna mista presenta una discreta stabilità strutturale nella sua parte più antica, mentre gli annessi presentano in più punti alcuni cedimenti strutturali.

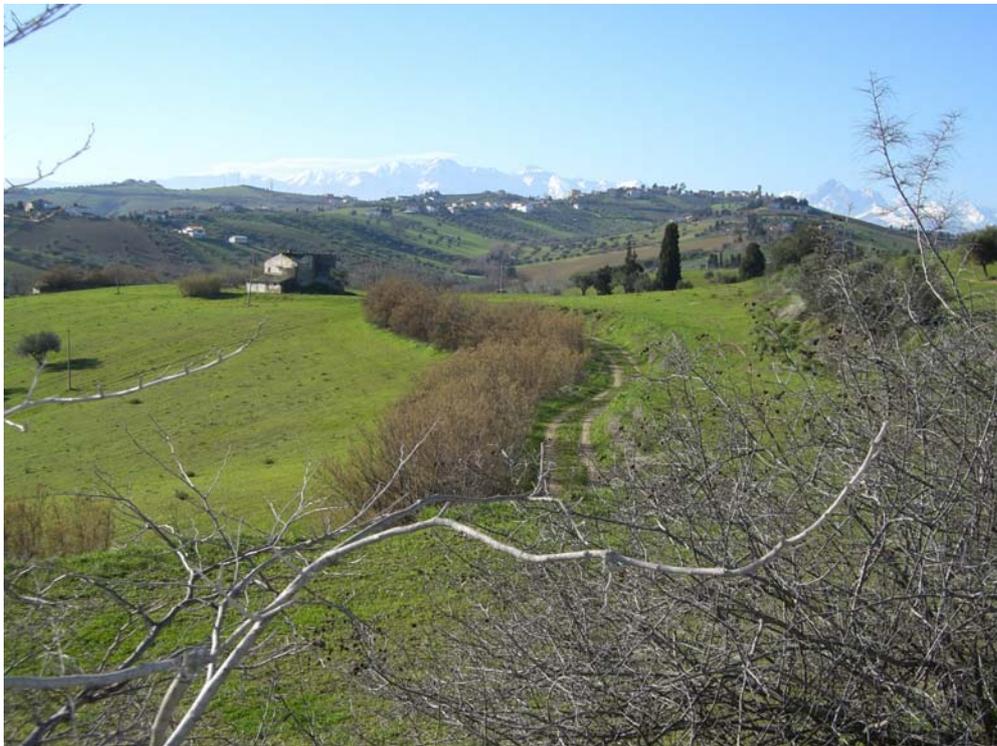
Foto 1

La muratura esterna del casale presenta una insufficiente integrità strutturale; una porzione consistente dell'edificio principale è crollata e la rimanente parte, corrispondente al fronte principale con la loggia superiore, è pericolante. Lo stesso dicasi per l'annesso addossato all'edificio principale e per quello posto nelle vicinanze.

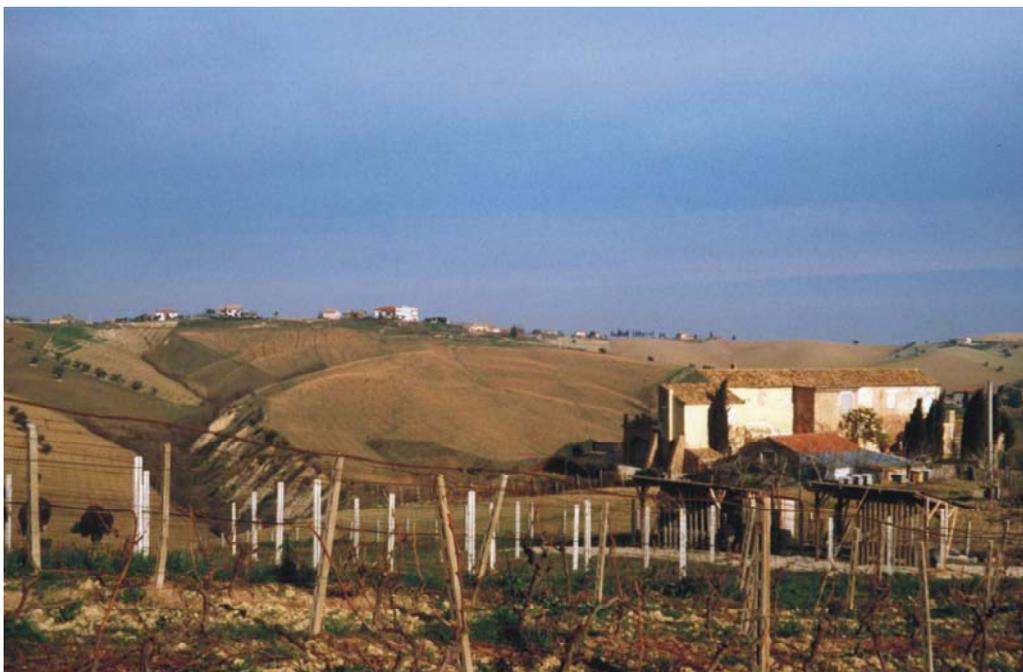
Foto 1

L'impianto originario presenta una sufficiente stabilità strutturale, sia dei muri interni che esterni grazie agli interventi di consolidamento e parziale sostituzione delle scale, dei solai e del tetto. Presenti interventi di consolidamento e protezione delle mura esterne; sostituzione degli infissi e degli architravi in legno. Nella parte a valle, aggiunta di annessi recenti in mattoni ad un piano adibiti a residenza.

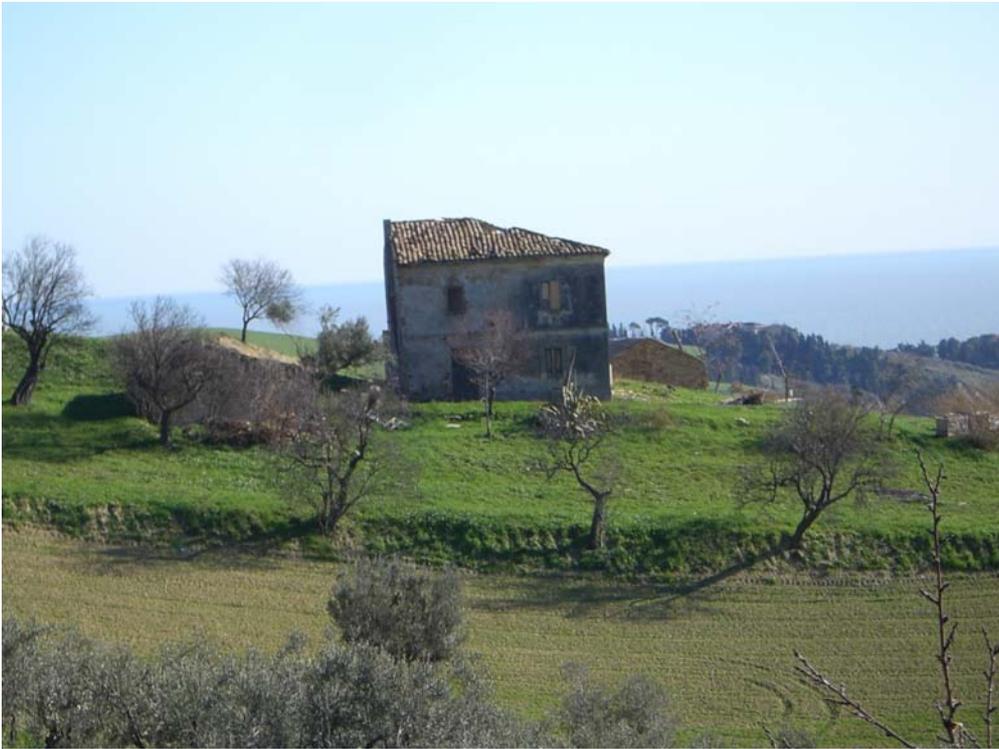
Foto 1

Gli annessi versano in condizioni fatiscenti.

Sufficiente riconoscibilità dei caratteri costruttivi, tipomorfologici e architettonici. Totale riconoscibilità dei caratteri di percezione spaziale dell'organismo; usi dell'intorno coerenti con quelli originari.

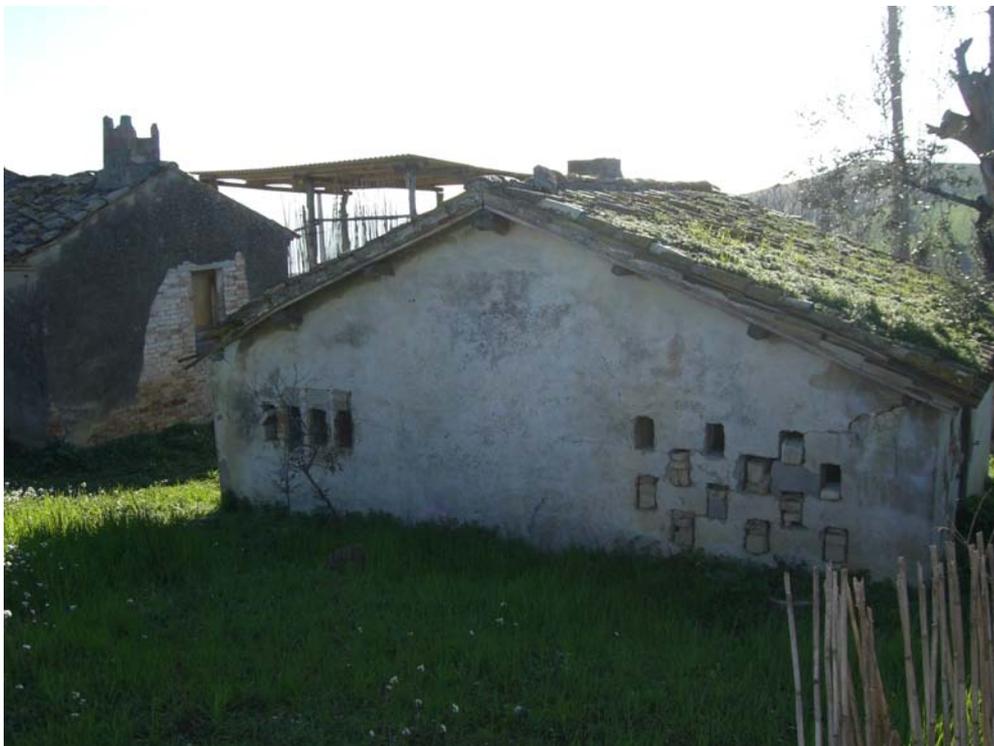
Foto 3

Le mure esterne a mattoni presentano una mediocre stabilità strutturale, così come la copertura. Gli infissi e gli architravi sono deformati e ammalorati, così come gli architravi che li proteggono, nella parte antica, non in quella di epoca successiva. La tinteggiatura dei paramenti murari è degradata.
